OCENA AKTUALNEJ NOŚNOŚCI WRAZ Z RAPORTEM Z PRZEGLĄDU SZCZEGÓŁOWEGO OBIEKTU

**Most drogowy przez rzekę Narew w Ostrołęce
w ciągu DK nr 61, ul. Mostowa, km 0+391**

1026328

RAPORT Z PRZEGLĄDU SZCZEGÓŁOWEGO OBIEKTU MOSTOWEGO

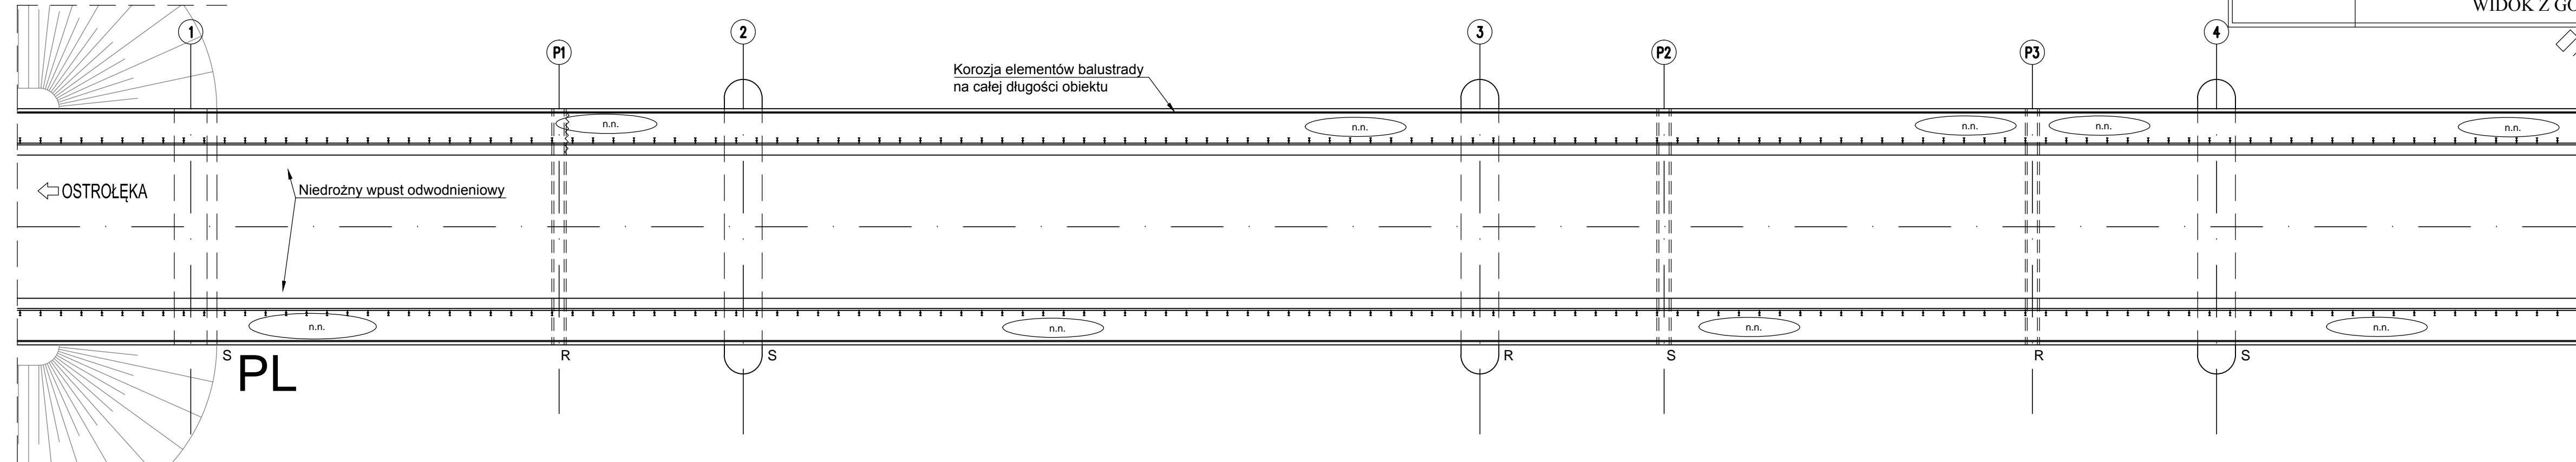
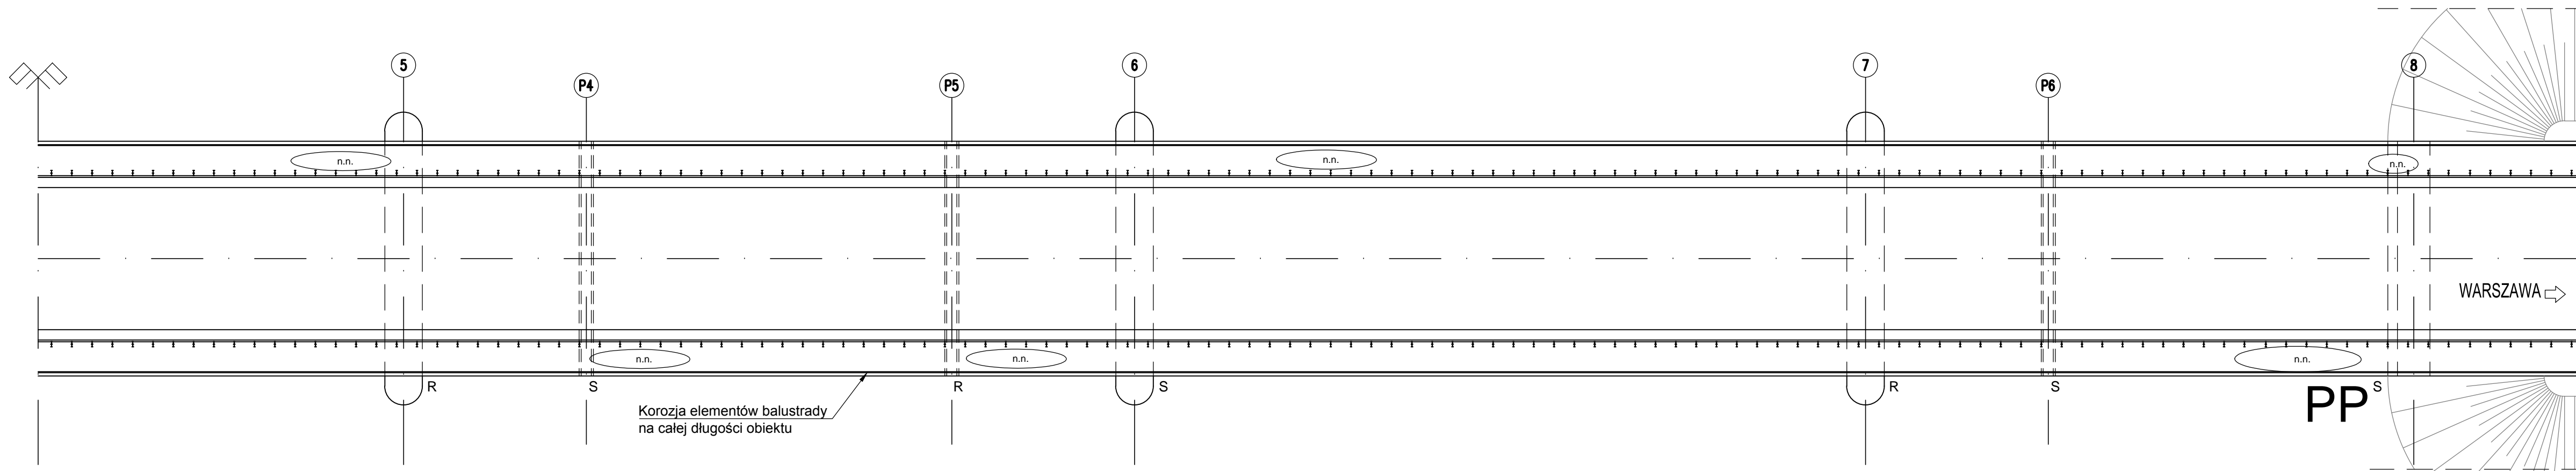
JNI: 1026328	MAPY USZKODZEŃ KONSTRUKCJI WIDOK Z GÓRY NA KONSTRUKCJĘ	Rys. Z-1.4
--------------	---	------------

WIDOK Z GÓRY NA KONSTRUKCJĘ
Skala 1:200

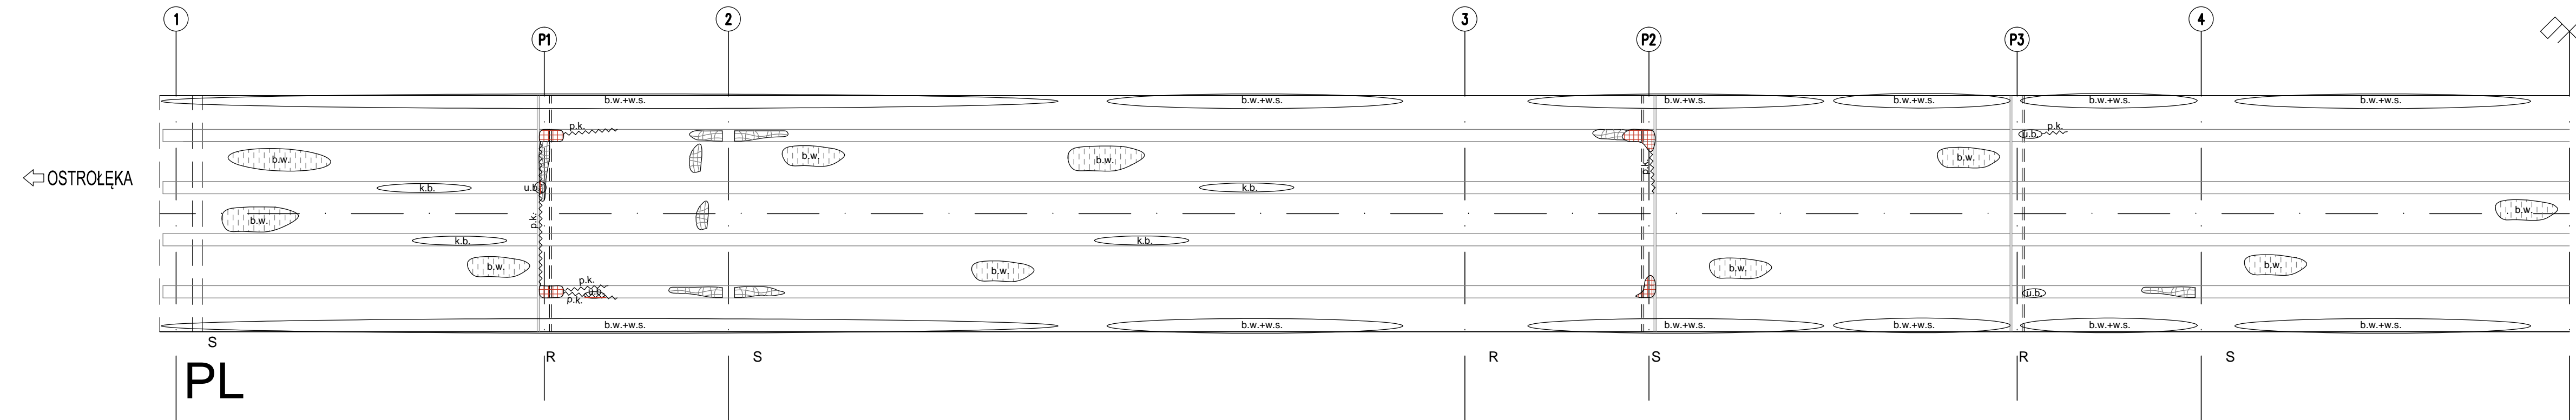
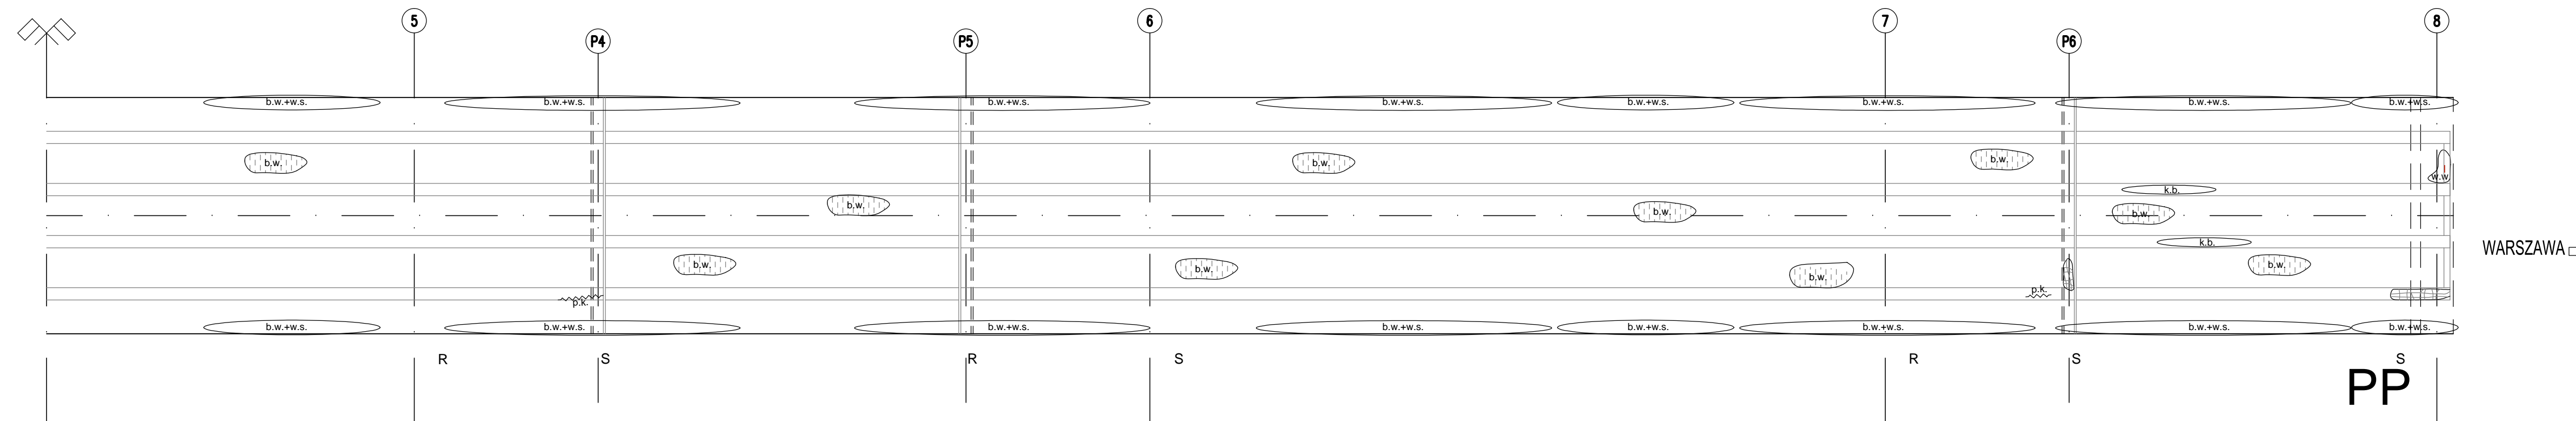
JNI: 1026328	MAPY USZKODZEŃ KONSTRUKCJI WIDOK SPODU KONSTRUKCJI	Rys. Z-1.5
--------------	---	------------

WIDOK SPODU KONSTRUKCJI
Skala 1:200

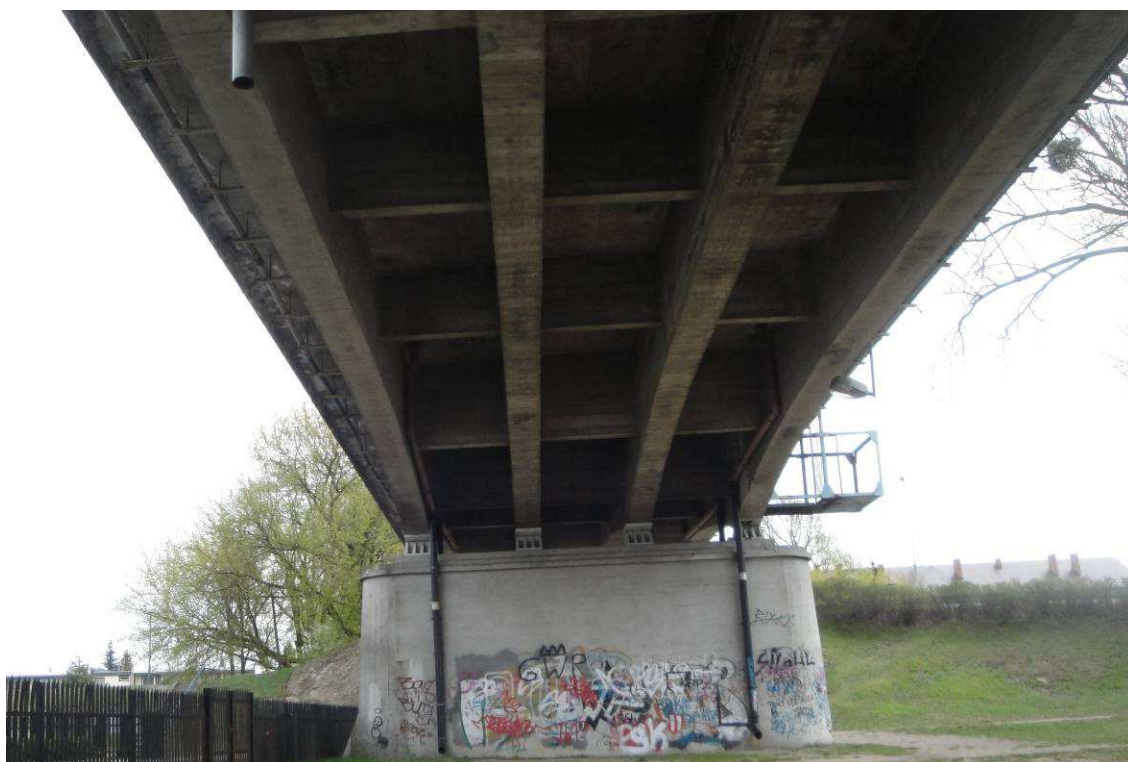
Fot. 5. Widok spodu konstrukcji w przęśle 2-3.

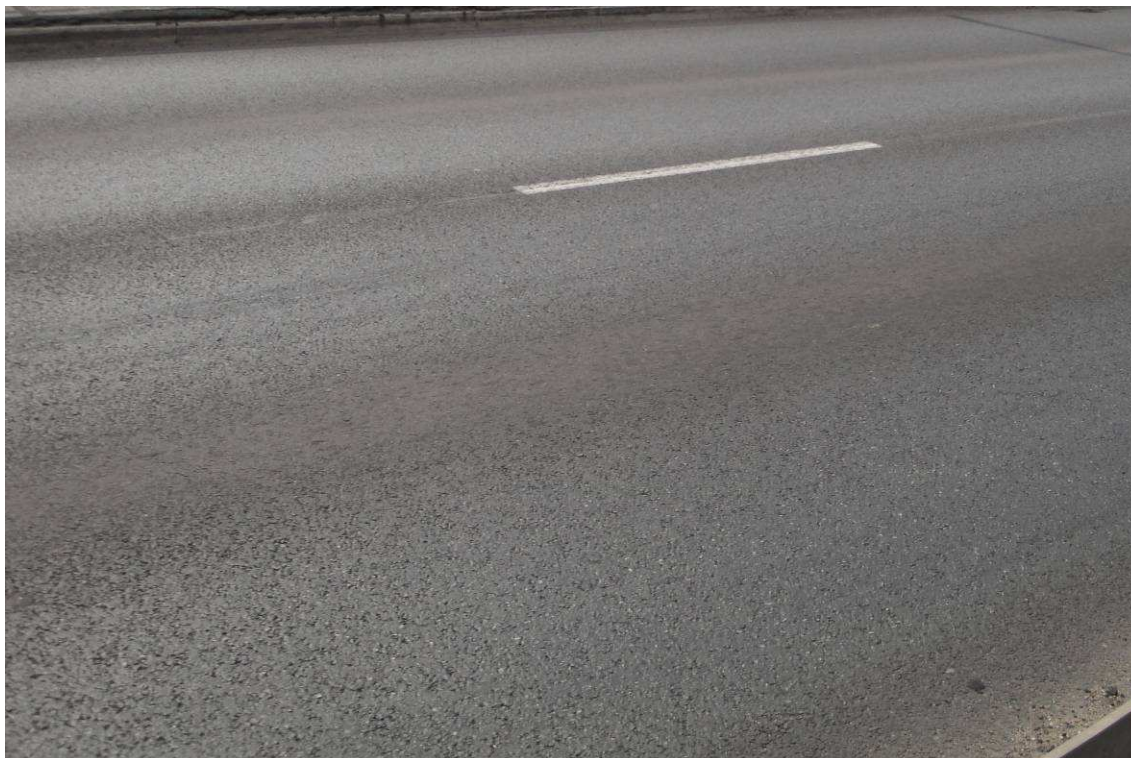
Fot. 9. Nawierzchnia jezdni na obiekcie. Stan dobry po remoncie w roku 2014.

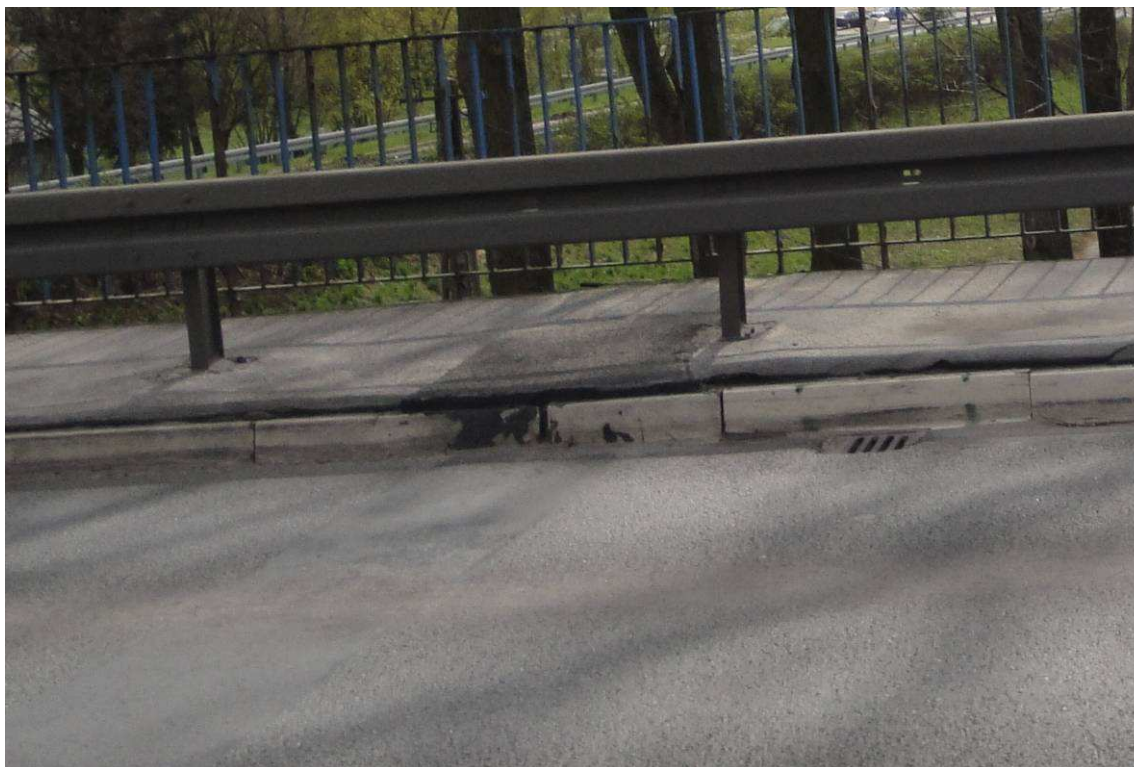
Fot. 10. Dobry stan nawierzchni i dylatacji bitumiczne . Pęknięty krawężnik nad dylatacją.

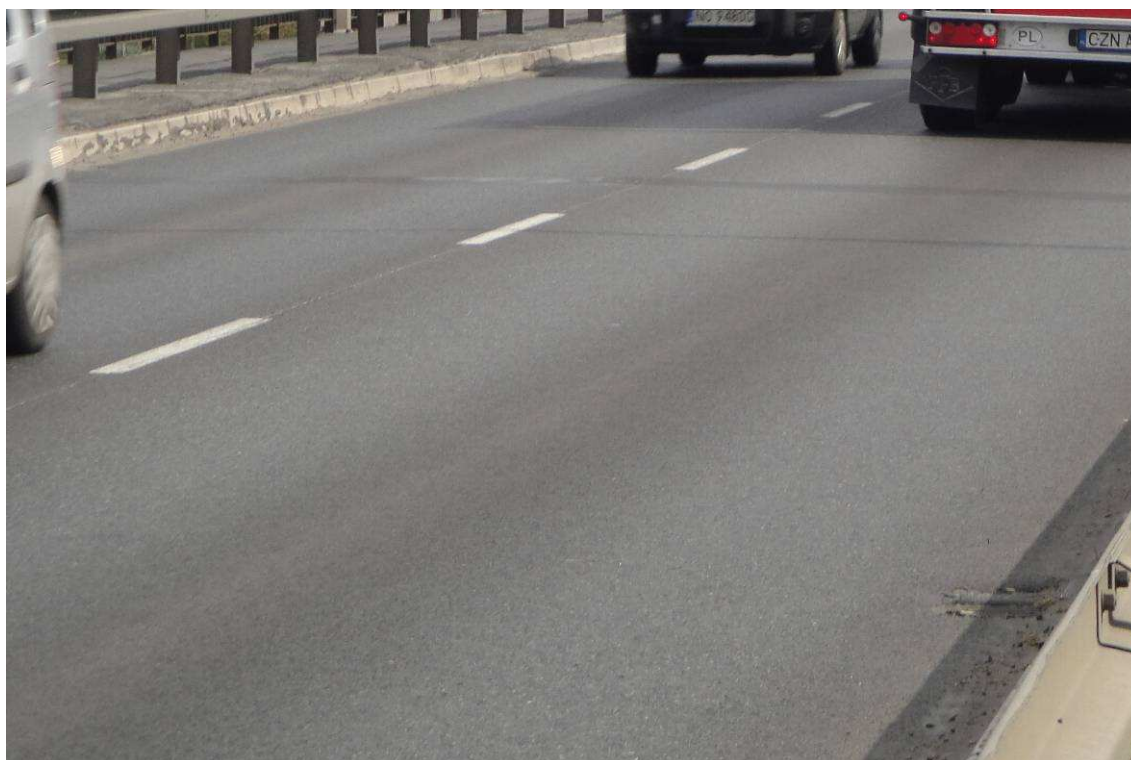
Fot. 11. Deformacje i miejscowe ubytki i uszkodzenia nakładek wyciszających na urządzeniach dylatacyjnych.

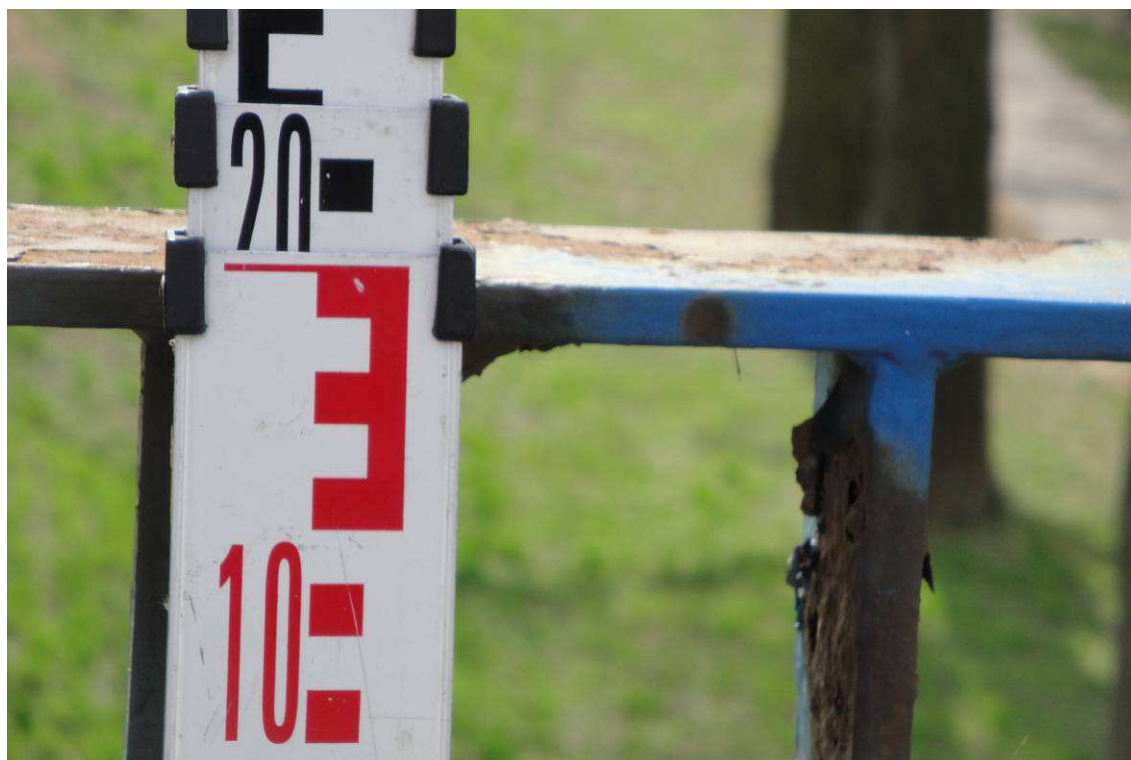
Fot. 12. Zaniżona wysokość. Korozja elementów balustrady. Stan typowy dla całej długości obiektu.

4.	<p>Stan balustrad, barier i osłon: Stan barier ochronnych i balustrad jest niepokojący. Płyty podstaw słupków barier ochronnych są osadzone poniżej górnej powierzchni nawierzchni na chodnikach, co powoduje zbieranie się wody w powstałych nieckach. Powoduje to korozję słupków oraz degradację nawierzchni oraz wypełnienia kap chodnikowych. Brak osłon na śrubach kotwiących. Bariera na dojeździe od strony wschodniej jest uszkodzona mechanicznie. Balustrady szczeblinkowe korodują powierzchniowo. Występują również wżery korozyjne. Nie ma obawy o trwałość i nośność kotwienia balustrad.</p>

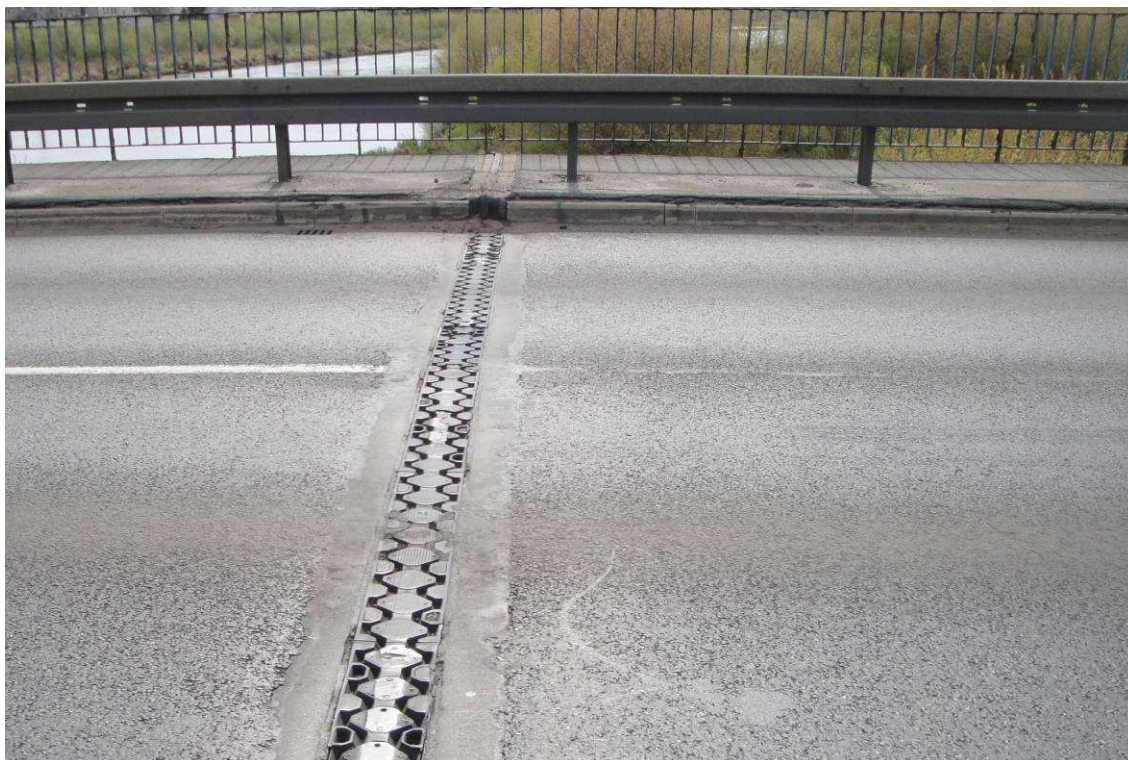
Fot. 13. Wypełnienie asfaltem lanym wokół urządzeń dylatacyjnych. Uszkodzone nakładki wyciszające.

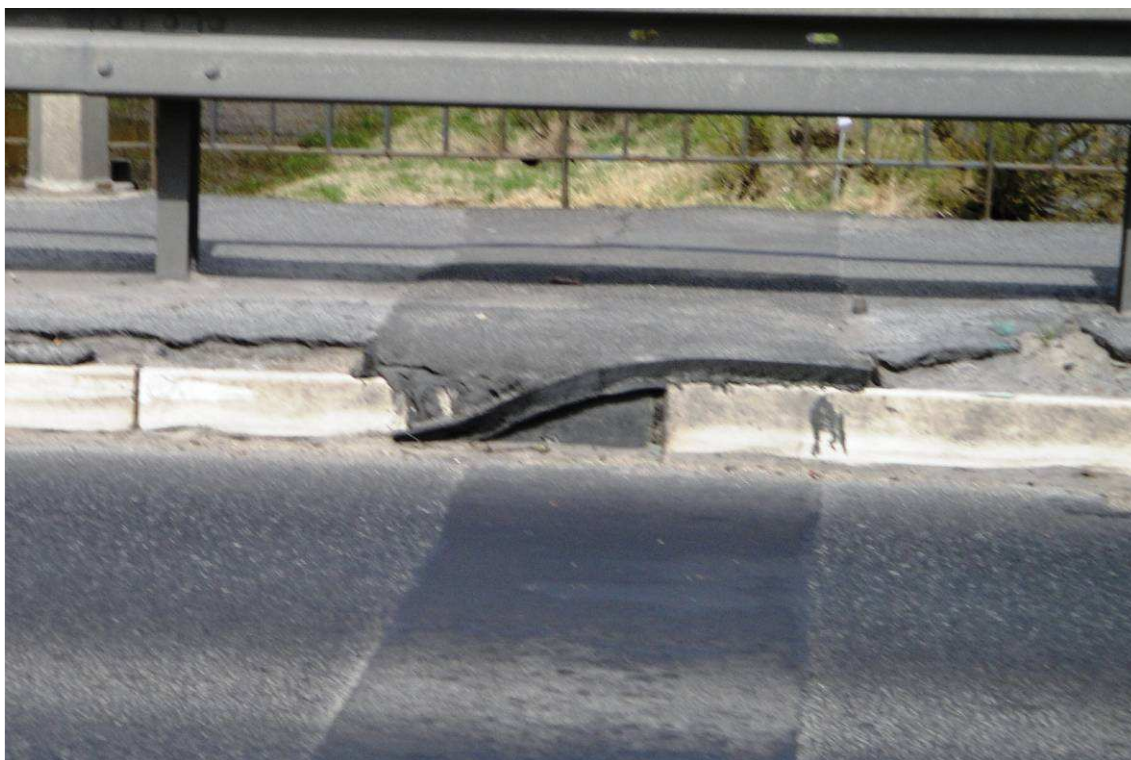
Fot. 14. Podłużne pęknięcia, ubytki i nierówności dylatacji bitumicznej zlokalizowanej w przęśle 7-8.

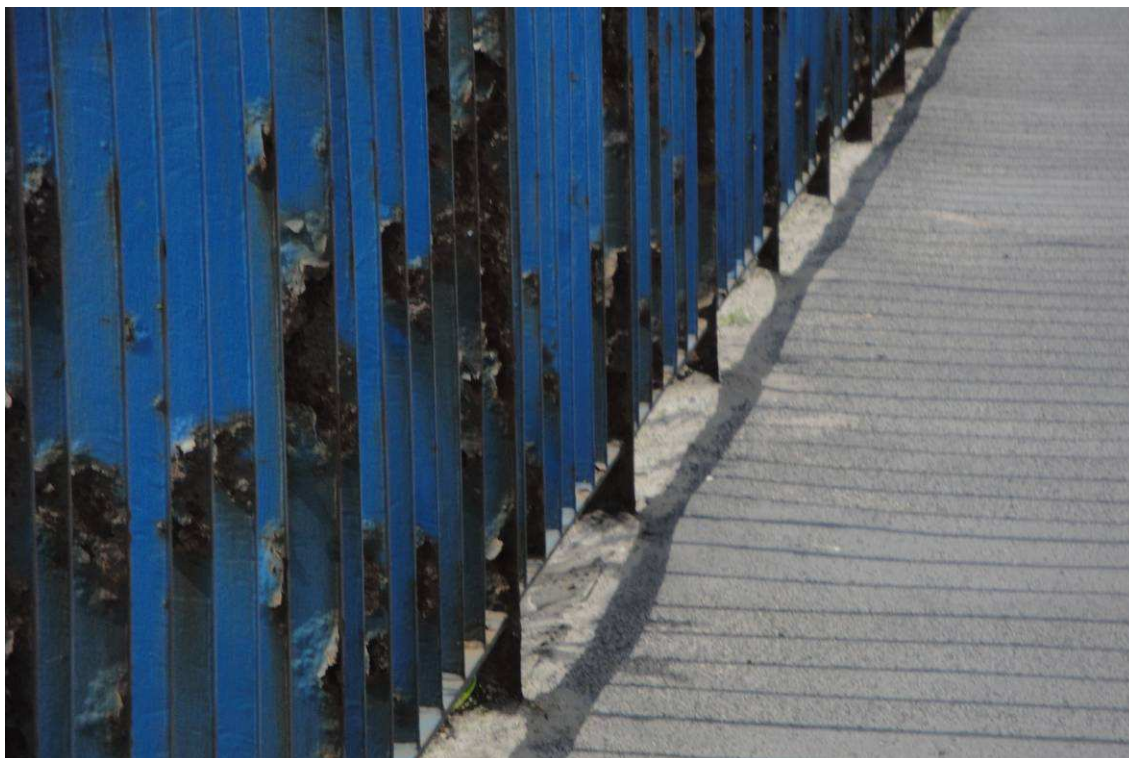
Fot. 15. Skorodowane szczelinki balustrady. Zakotwienie nieuszkodzone.

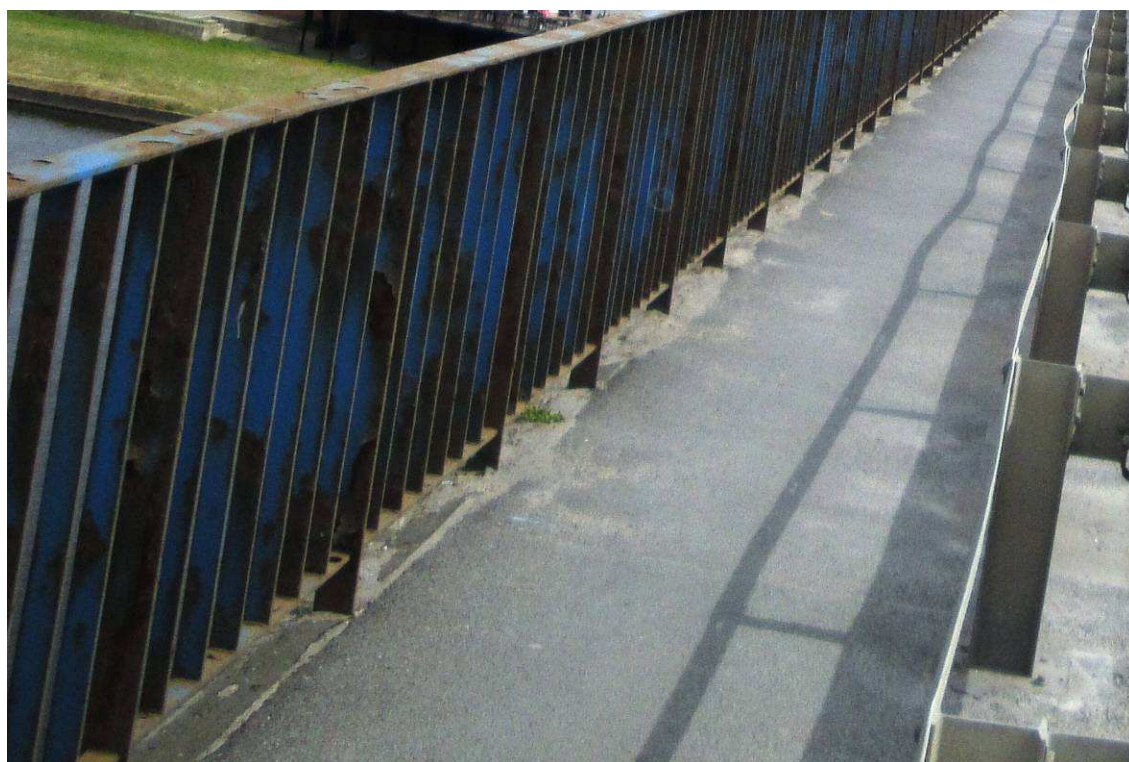
Fot. 16. Deformacje i ubytki nawierzchni chodników. Korozja elementów balustrady.

2.	<p>Stan nawierzchni jezdni: Nawierzchnia jezdni jest w stanie odpowiednim po remoncie wykonanym w roku 2014.</p>	
3.	<p>Stan chodników (nawierzchnia, kapy, gzymsy, krawężniki): Nawierzchnia chodników jest w stanie niepokojącym. Spadki poprzeczne są zakłócone. Na chodnikach tworzą się zastoiska wody. Występują odspojenia deformacje i lokalne ubytki nawierzchni chodników. W strefach przydylatacyjnych chodniki zostały naprawione. Polimerobetonowe krawężniki nie podlegają degradacji pod wpływem czynników atmosferycznych. Zauważono jednak zniszczenia krawężników wskutek ich wadliwego ułożenia w strefach nad dylatacjami. Nie przewidziano możliwości przemieszczania się krawężników położonych po przeciwnych stronach dylatacji, co powoduje rozkruszanie się krawężników znajdujących się bezpośrednio nad szczelinami i w rezultacie, może zwiększać destrukcję kap chodnikowych w tych obszarach. Na końcach wsporników chodnikowych na styku konstrukcji z żelbetowymi prefabrykatami gzymsów występują intensywne przecieki mające negatywny wpływ na estetykę obiektu.</p>

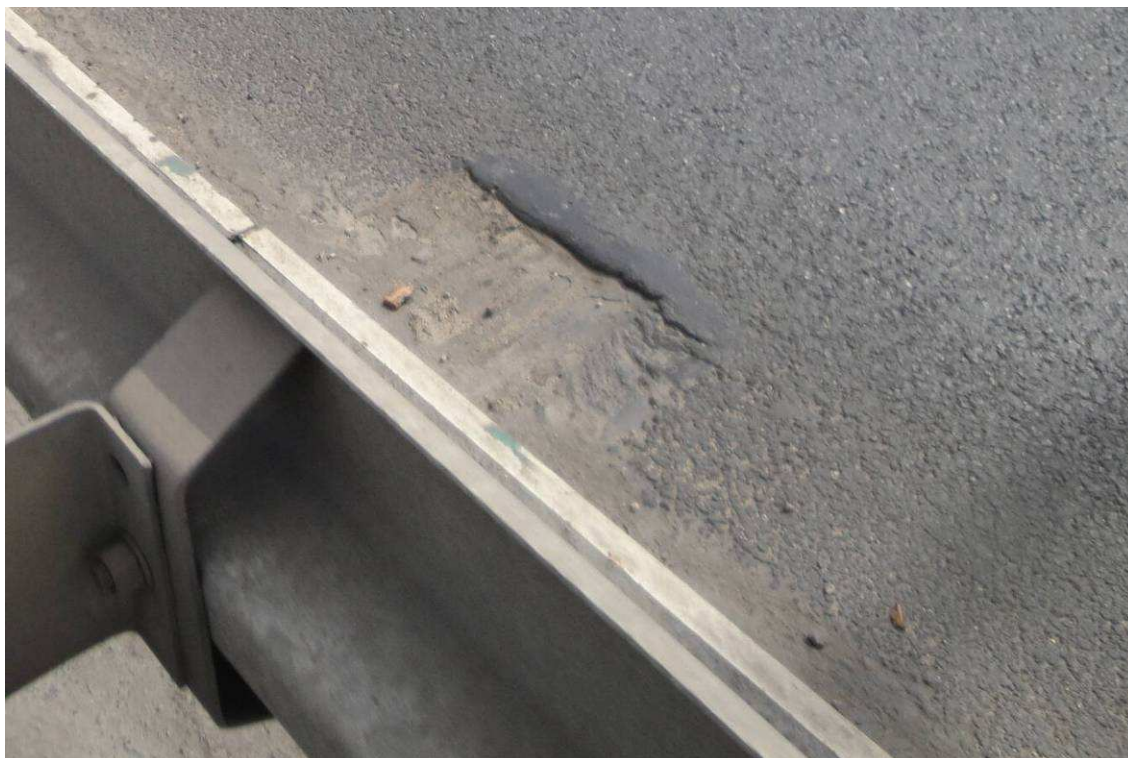
Fot. 17. Niedrożny wpust odwodnieniowy.

5.	<p>Stan urządzeń odwadniających: Odwodnienie obiektu jest niedostateczne, ponieważ wokół wpustów i sączków zaobserwowano liczne przecieki powodujące uszkodzenia mające negatywny wpływ na trwałość mostu. Odwodnienie powierzchniowe jest zakłócone przez głębokie koleiny i zastoiska w strefach przykrawężnikowych jezdni. Również na chodnikach brak spadków poprzecznych powoduje powstawanie zastoisk, przecieków do kap chodnikowych i dalej pod prefabrykatami gzymsowymi poza obiekt. Sączeniom tym towarzyszy wymywanie soli wapnia z konstrukcji i tworzenie się stalaktytów pod powierzchnią płyty. Wody powierzchniowe z jezdni i chodników są odprowadzone bezpośrednio pod obiekt bez podczyszczenia. Sączki odwadniające izolację są ukształtowane błędnie, co powoduje spływanie wody bezpośrednio na ławy podłożyskowe podpór powodujące ich korozję. Zaobserwowano również niedrożne wpusty odwodnieniowe wypełnione piaskiem.</p>

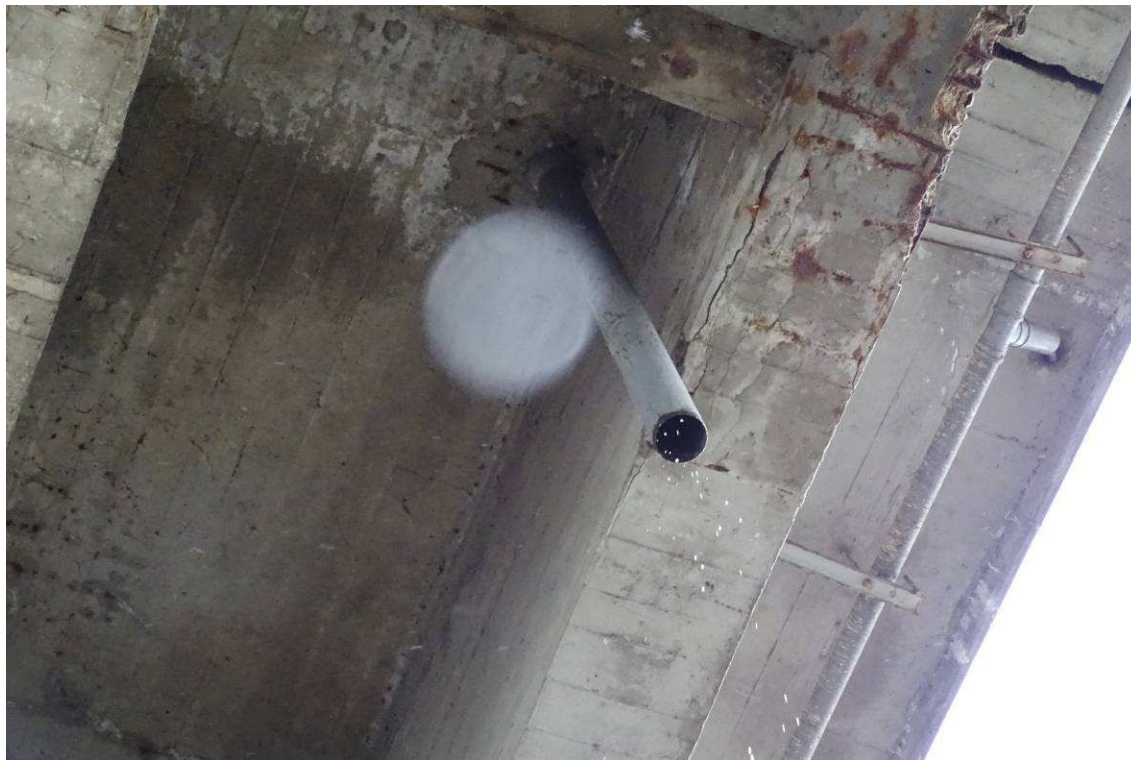
Fot. 18. Skorodowana i zniszczona konstrukcja dźwigara i płyty wokół wpustu.

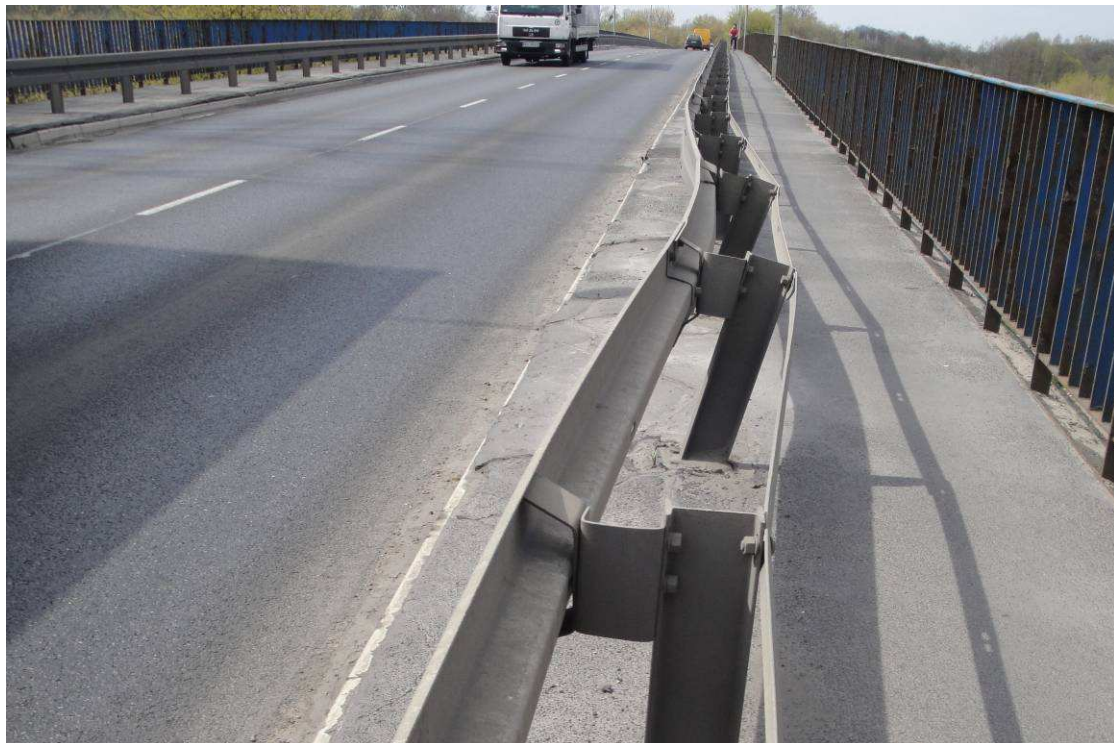
Fot. 19. Uszkodzona bariera ochronna na dojeździe od strony wschodniej.

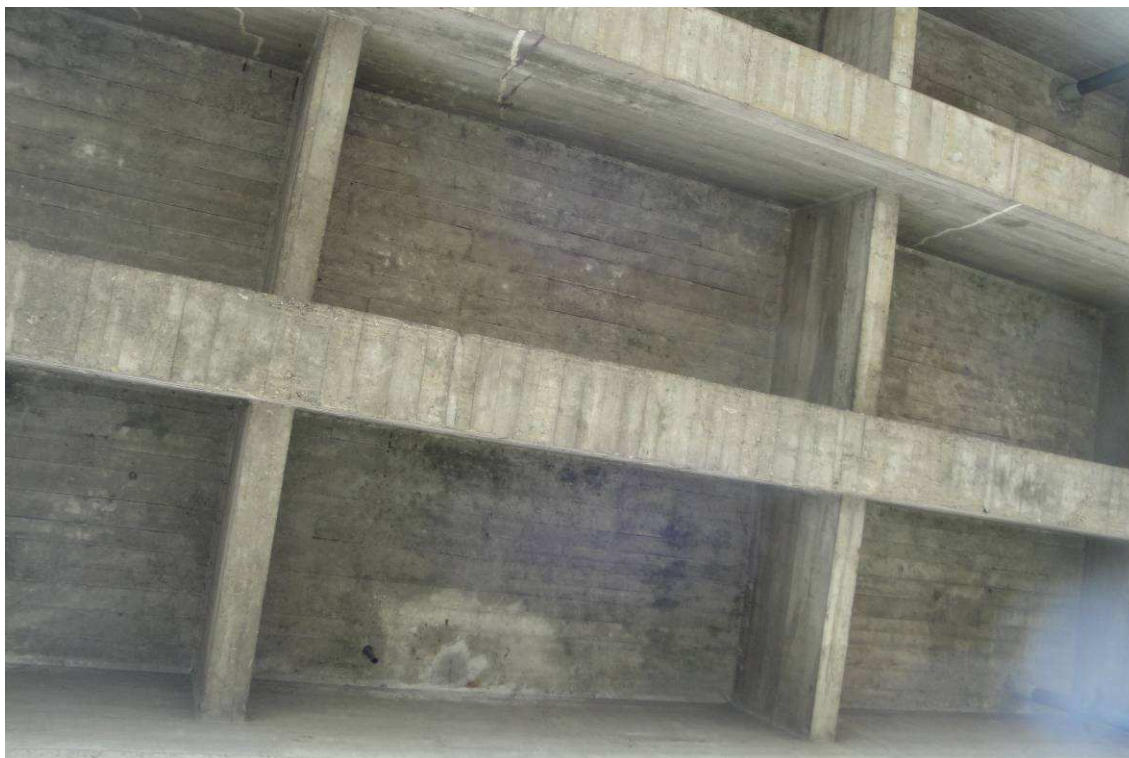
Fot. 20. Częściowo naprawione pionowe rysy w konstrukcji podwieszanej. Ślady przecieków przez płytę.

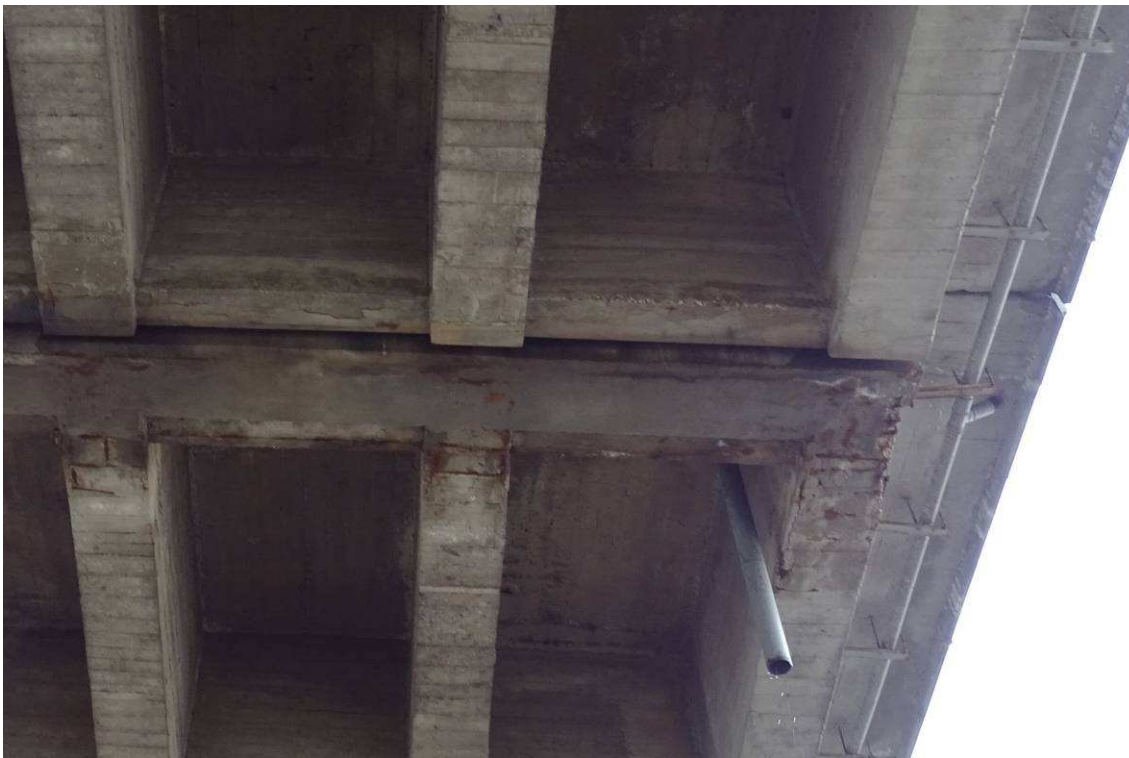
Fot. 21. Korozja odłoniętego zbrojenia dźwigara oraz poprzecznicy w obrębie przegubu w przęśle 3-4. Przecieki w dylatacji spowodowały korozję zbrojenia w obrębie przegubu oraz odpadanie zaprawy naprawczej.

JNI: 1026328	ARKUSZ SPOSTRZEŻENÍ z dnia 06.05.2015 r.	Karta nr 4.2
8.	Stan konstrukcji przęseł	
8.1.	<p>Stan dźwigarów głównych: Stan techniczny dźwigarów żelbetowych jest niedostateczny. Mamy do czynienia z jednoczesnym złożeniem się trzech przyczyn uszkodzeń.</p> <ol style="list-style-type: none"> 1. Wskutek wyczerpania się właściwości ochronnych betonu, zbrojenie główne koroduje. W trakcie ostatniego remontu w trakcie wykonywania napraw nie wykonano zabezpieczenia antykorozyjnego zbrojenia ani nie wykonano powłok zapobiegających karbonatyzacji. W rezultacie otrzymano tylko krótkotrwały efekt kosmetyczny bez usunięcia przyczyn uszkodzeń i powstrzymania zachodzących w konstrukcji procesów korozyjnych. 2. Intensywne przecieki w przegubach spowodowały zniszczenie wskutek korozji ługującej stref w bezpośrednim sąsiedztwie szczelin dylatacyjnych (ok. 50 cm po obu ich stronach) . Migrujące wody z chlorkami spowodowały, że na dalszych kilku metrach ma miejsce korozja zbrojenia. Produkty korozji rozsadzają otulinę betonową, co objawia się początkowo powstawaniem szerokich podłużnych rys, następnie odpadaniem naroży i wreszcie całkowitym odkryciem i intensywną korozją zbrojenia. 3. W przęsłach, zwłaszcza podwieszonych, występują liczne pionowe rysy na dźwigarach głównych. Są to rysy o charakterze przeciążeniowym. Występowanie rys jest ważną informacją świadczącą o nieprawidłowej pracy konstrukcji i powinno wymusić podjęcie kroków powodujących likwidację przyczyny ich powstawania. W trakcie remontu wykonano iniekcję rys (czyli likwidację skutków). Jak wykazuje wykonana w roku 2005 ekspertyza część rys nie uległa wypełnieniu. W porównaniu do przeglądu z roku 2011 nie wystąpiły nowe zarysowania. Przęsła podwieszane są również trwale ugięte (strzałka 5 do 7 cm). Wcześniejsze opracowania również opisują tę usterkę jako przyczynę podając błędy wykonawcze w trakcie budowy.

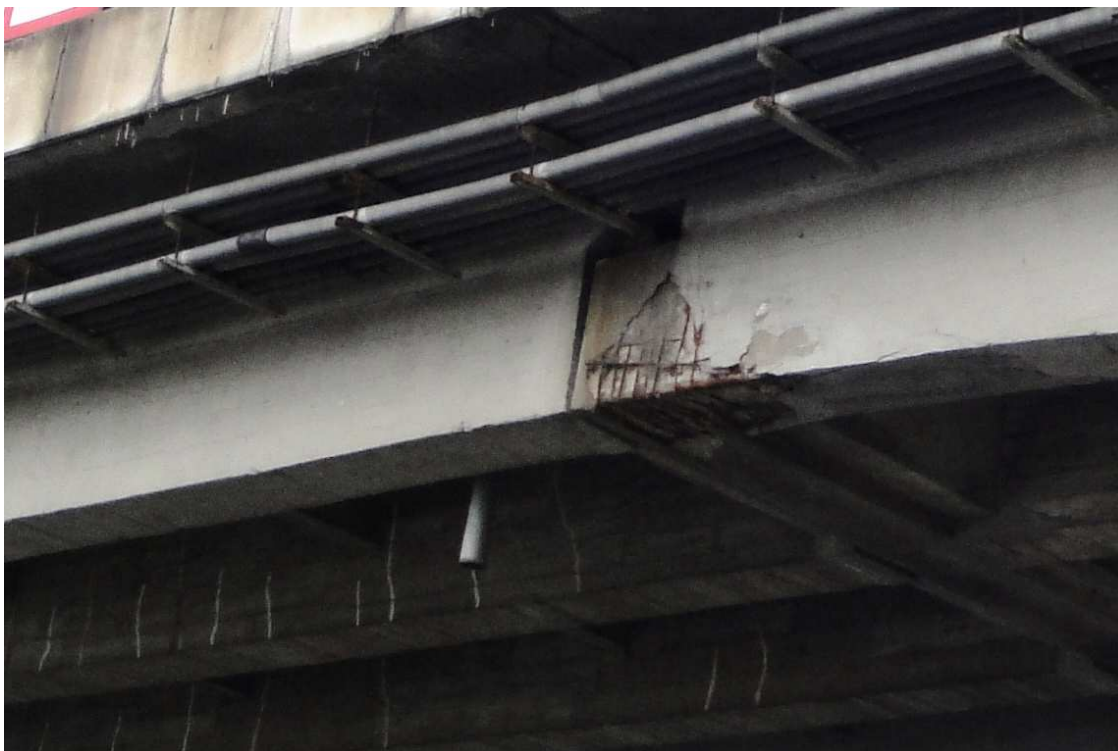
Fot. 22. Korozja odłoniętego zbrojenia dźwigara po stronie dolnej wody w obrębie przegubu w przęśle 3-4. Korozja zbrojenia w obrębie przegubu oraz odpadanie zaprawy naprawczej. W głębi naprawione pionowe rysy w konstrukcji podwieszanej.

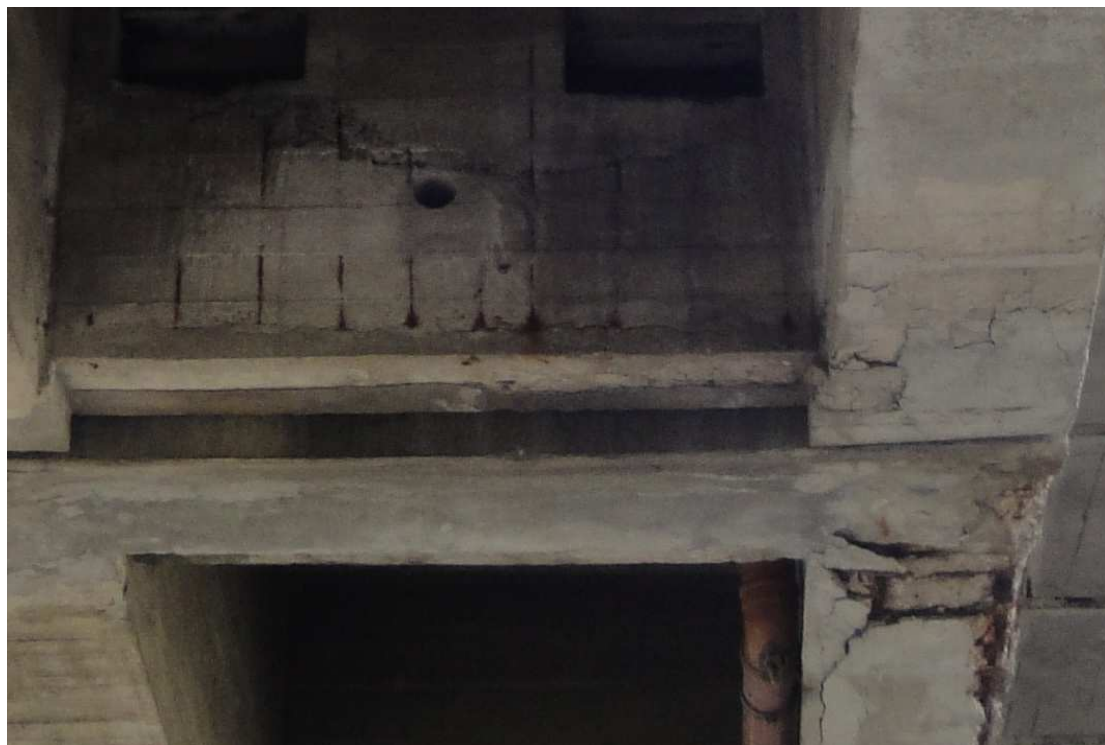
Fot. 23. Korozja odsłoniętego zbrojenia dźwigara oraz poprzecznicy w obrębie przegubu w przęśle 1-2. Korozja zbrojenia w obrębie przegubu nie została powstrzymana.

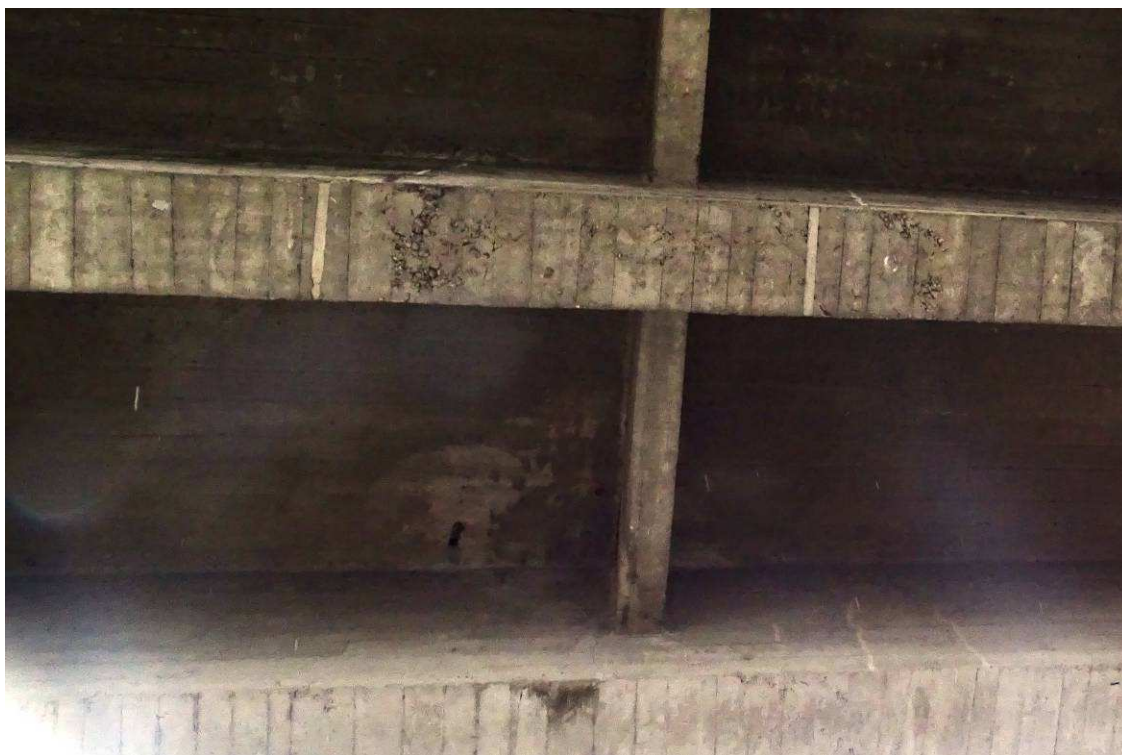
Fot. 24. Niedowibrowany w trakcie budowy i nigdy nie naprawiany beton dźwigarów w przęśle 4-5. Przecieki wokół sączków oraz miejscowe przecieki w obrębie płyty.

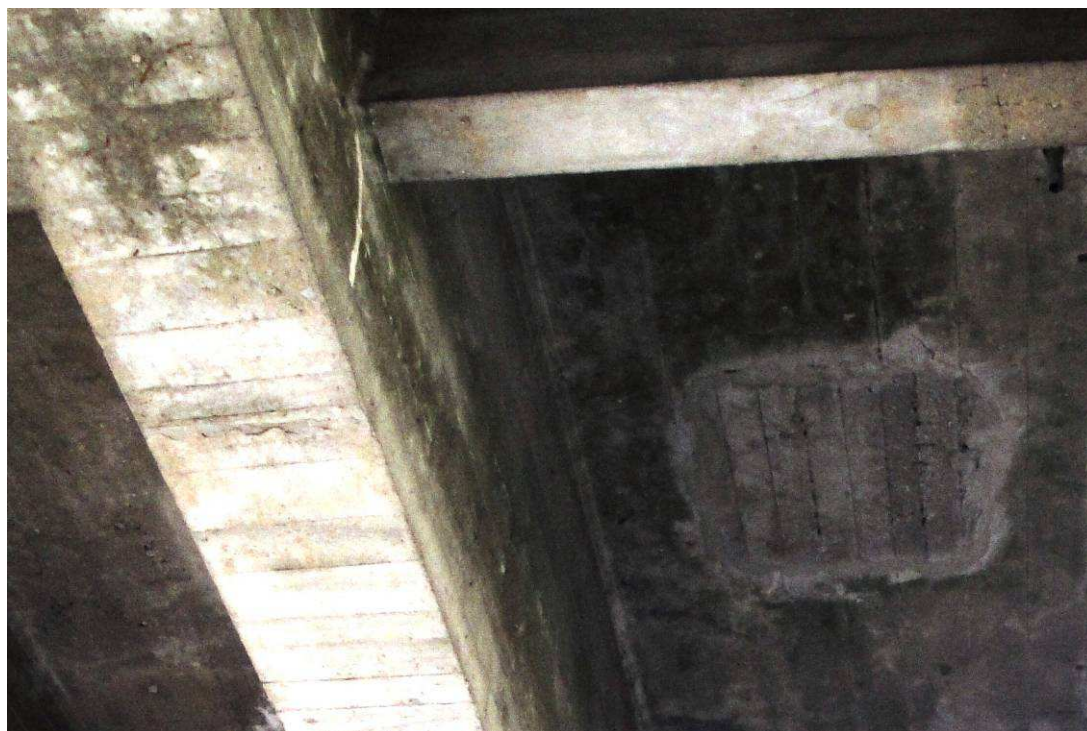
Fot. 25. Wegetacja alg na spodzie płyty, świadcząca o zubożeniu otuliny. Ślady napraw spodu płyty.

8.2.	<p>Stan płyty pomostu: Stan płyty jest niepokojący, ale znacznie lepszy niż stan dźwigarów i poprzecznic w przegubach. Zaobserwowano lokalne ubytki, odspojenia, zarysowania, rdzawe i białe przebarwienia i zacieki betonu oraz skorodowane zbrojenie płyty. Uszkodzenia nie są skutkiem uszkodzenia izolacji płyty pomostu lecz są wynikiem zbyt małej otuliny betonu oraz postępujących procesów degradacji. Należy zauważyć, że w okresie ostatnich pięciu lat stan płyty pogorszył się co objawia się zwiększeniem liczby białych i rdzawych wykwitów, zarysowań i zawilgoceń.</p>

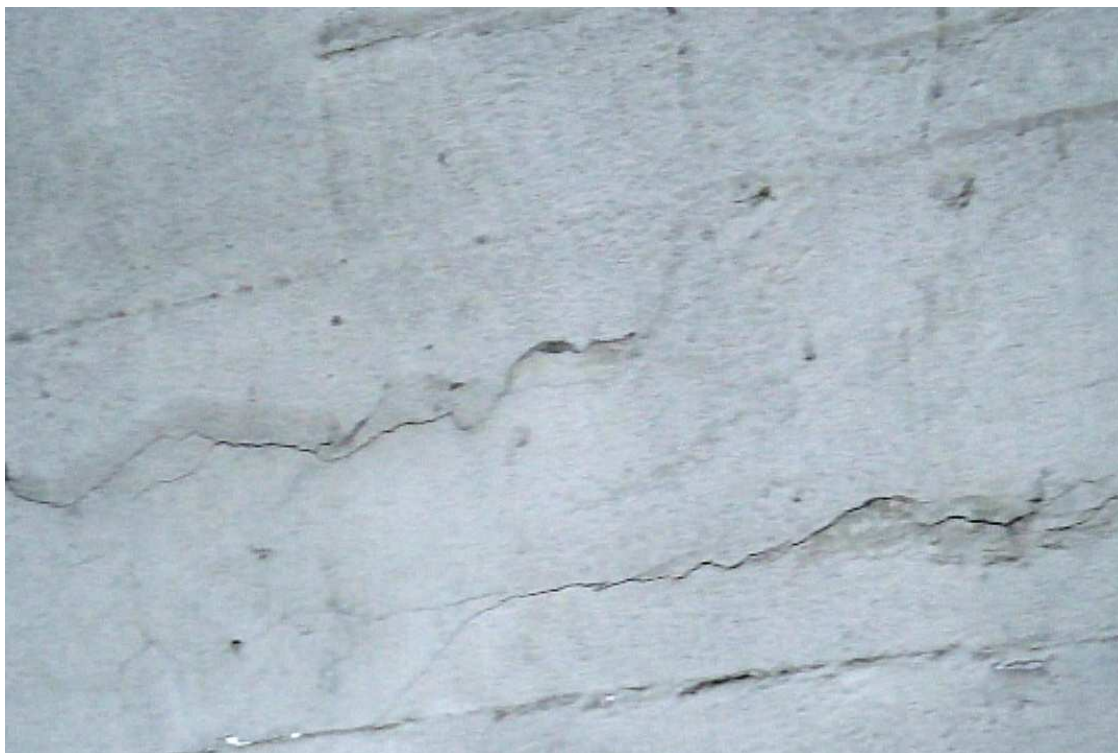
Fot. 26. Odspojenia otuliny wzdłuż prętów na bocznych powierzchniach dźwigarów głównych.
