OCENA AKTUALNEJ NOŚNOŚCI WRAZ Z RAPORTEM Z PRZEGLĄDU SZCZEGÓŁOWEGO OBIEKTU

**Most drogowy przez rzekę Narew w Ostrołęce
w ciągu DK nr 61, ul. Mostowa, km 0+391**

1026328

RAPORT Z PRZEGLĄDU SZCZEGÓŁOWEGO OBIEKTU MOSTOWEGO

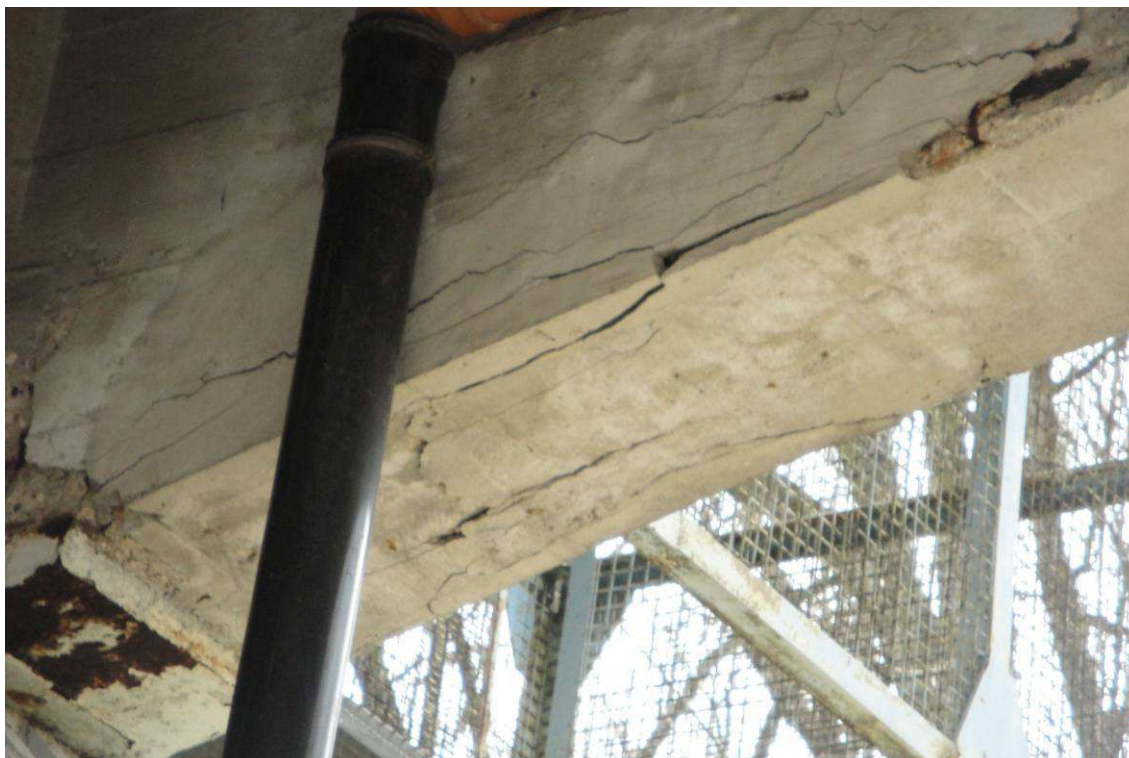
Fot. 27. Odspojenia zaprawy PCC wzdłuż głównych prętów dźwigara w strefie nad podporą 2. Korozja prętów zbrojeniowych nie została powstrzymana. Produkty korozji rozsadzają otulinę z zaprawy PCC.

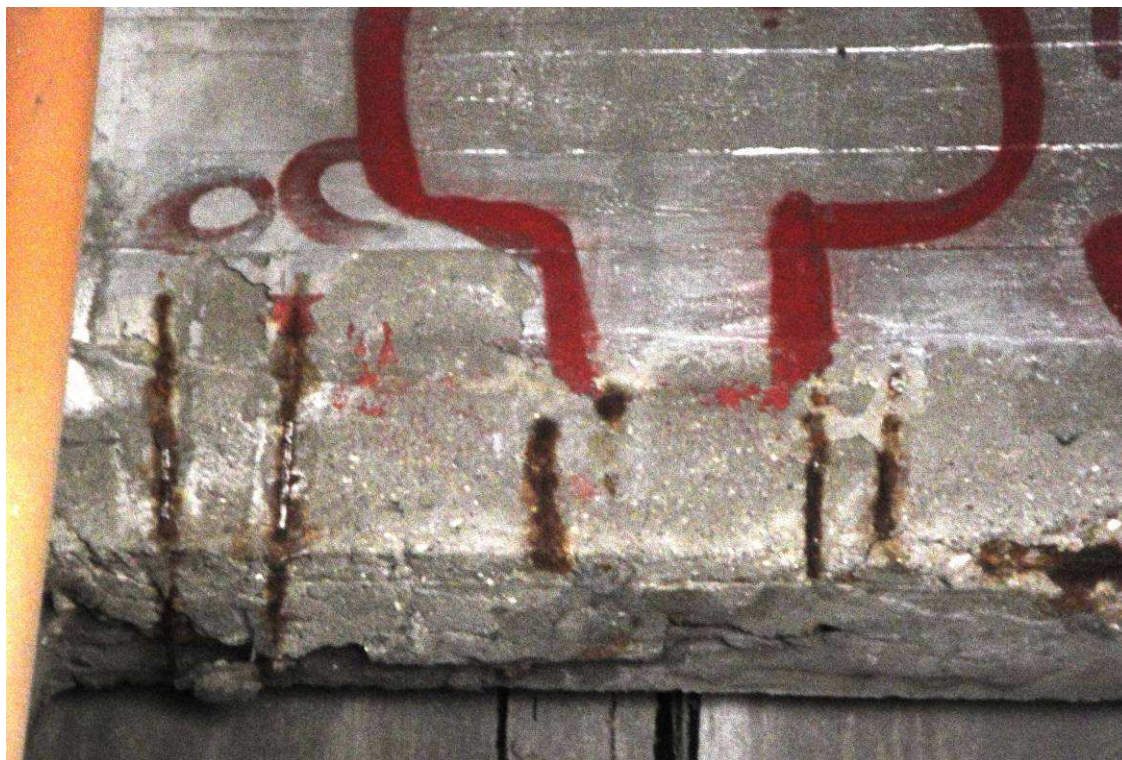
Fot. 28. Korozja zbrojenia w poprzecznicy skrajnej nad podporą 1.

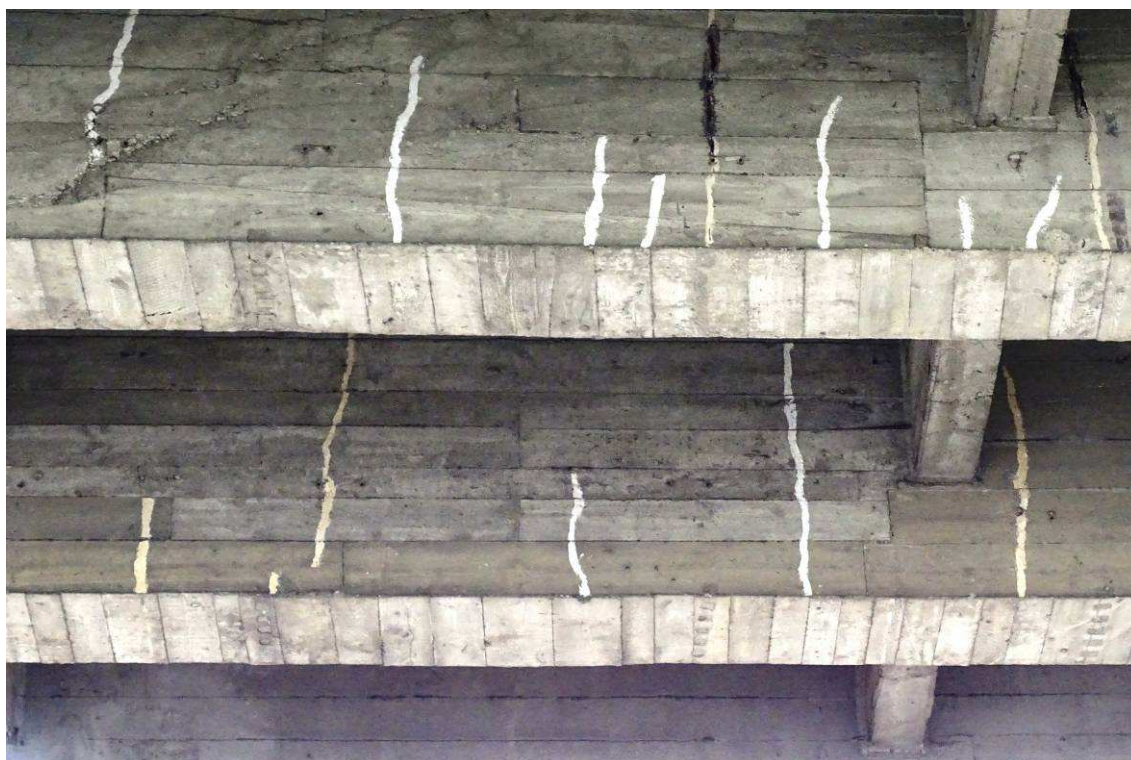
Fot. 29. „Raki” w miejscach przerw w betonowaniu w dźwigarze przęsta 2-3. Liczne ślady napraw rys wykonanych w trakcie remontu w latach '90.

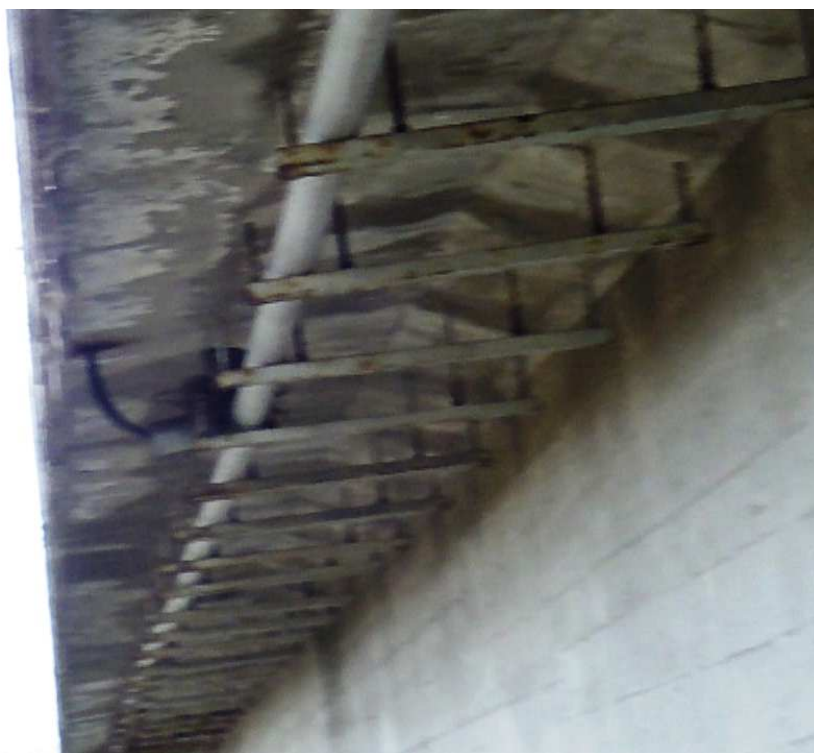
Fot. 30. Solne wykwity i stalaktyty oraz zacieki na spodzie wspornika chodnikowego w przęśle 5-6.

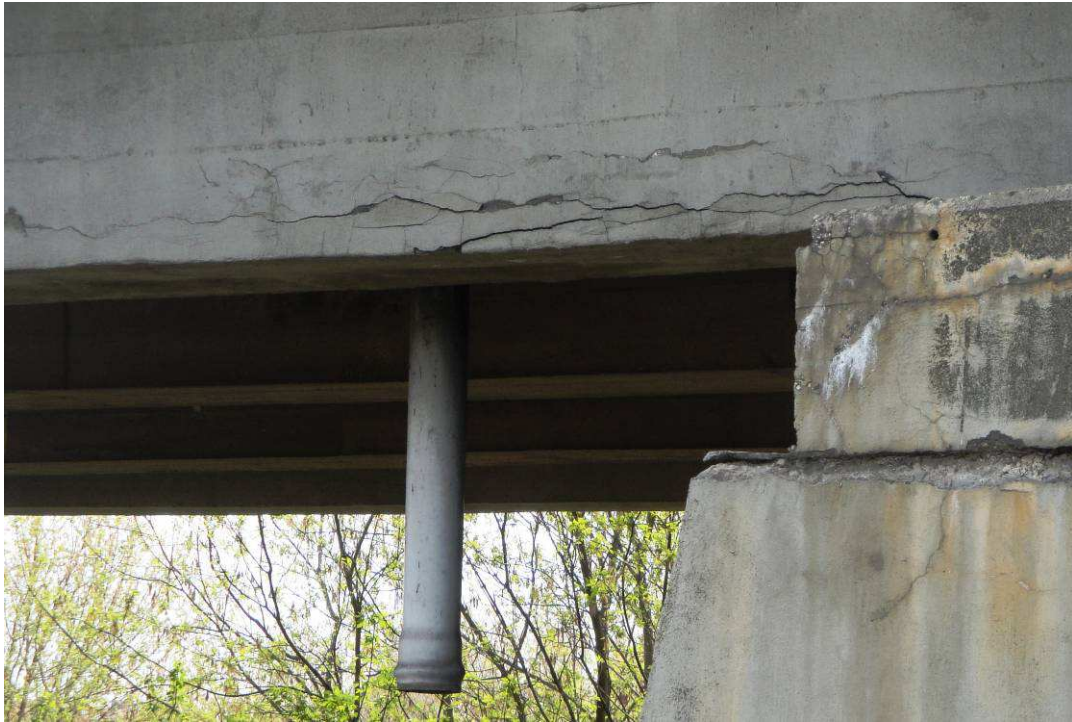
Fot. 31. Korozja zbrojenia powodująca rozsadzanie otuliny w belce skrajnej po stronie GW przy podporze 8.

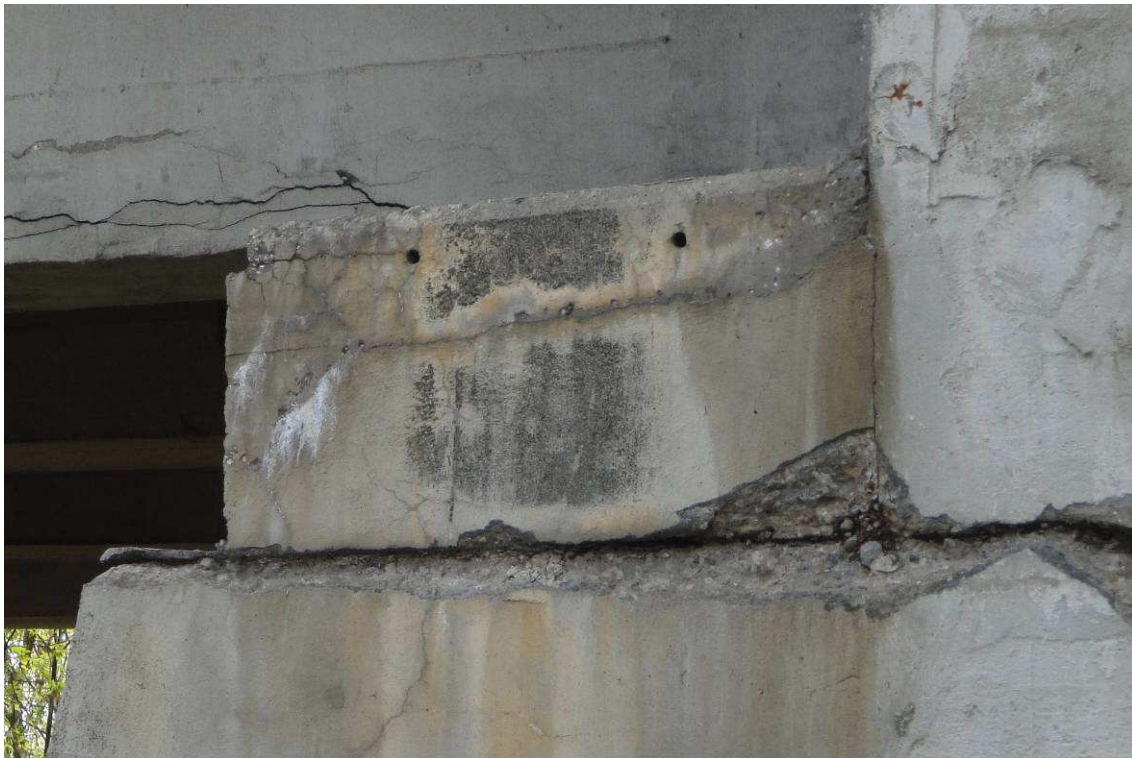
Fot. 32. Ubytki betonu ławy podłożyskowej przyczółka zachodniego. Destrukcja betonu spowodowana przeciekami w przerwie technologicznej na styku korpusu przyczółka i ławy podłożyskowej.

Stan przyczółków jest niepokojący. W obydwu przyczółkach występują objawy spowodowanej przez wymywanie destrukcji betonu i mas naprawczych wzdłuż poziomej rysy w miejscu technologicznej przerwy w betonowaniu w poziomie podstawy ławy podłożyskowej. Ponadto zaobserwowano rysy, spękania, ubytki betonu na powierzchniach korpusów obu przyczółków (fot. 24). Odspojenia, spękania i ubytki betonu w obrębie ław podłożyskowych (fot. 25). Zacieki i zawilgocenia na ściankach zapleczy, ławach podłożyskowych oraz górnych partiach korpusów przyczółków wynikające z nieszczelności dylatacji. Zanieczyszczenia nisz łożyskowych

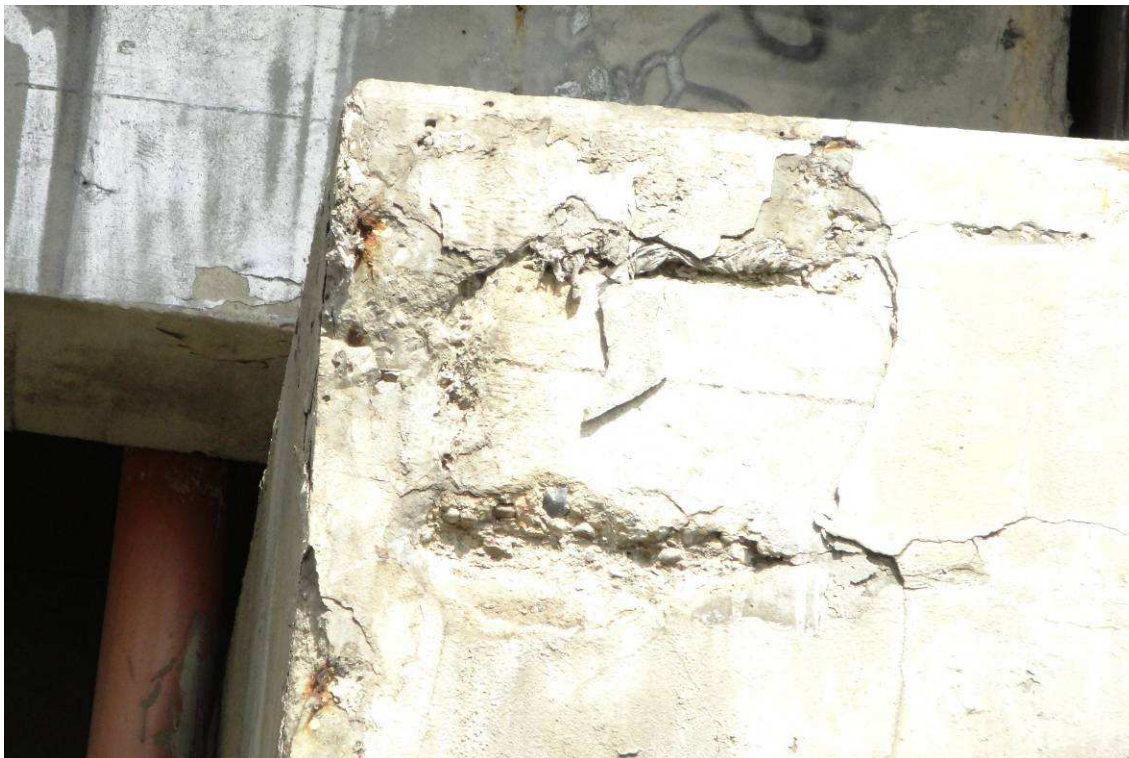
Fot. 33. Przyczółek wschodni. Odspojenia, spękania i ubytki betonu w obrębie ław podłożyskowych.

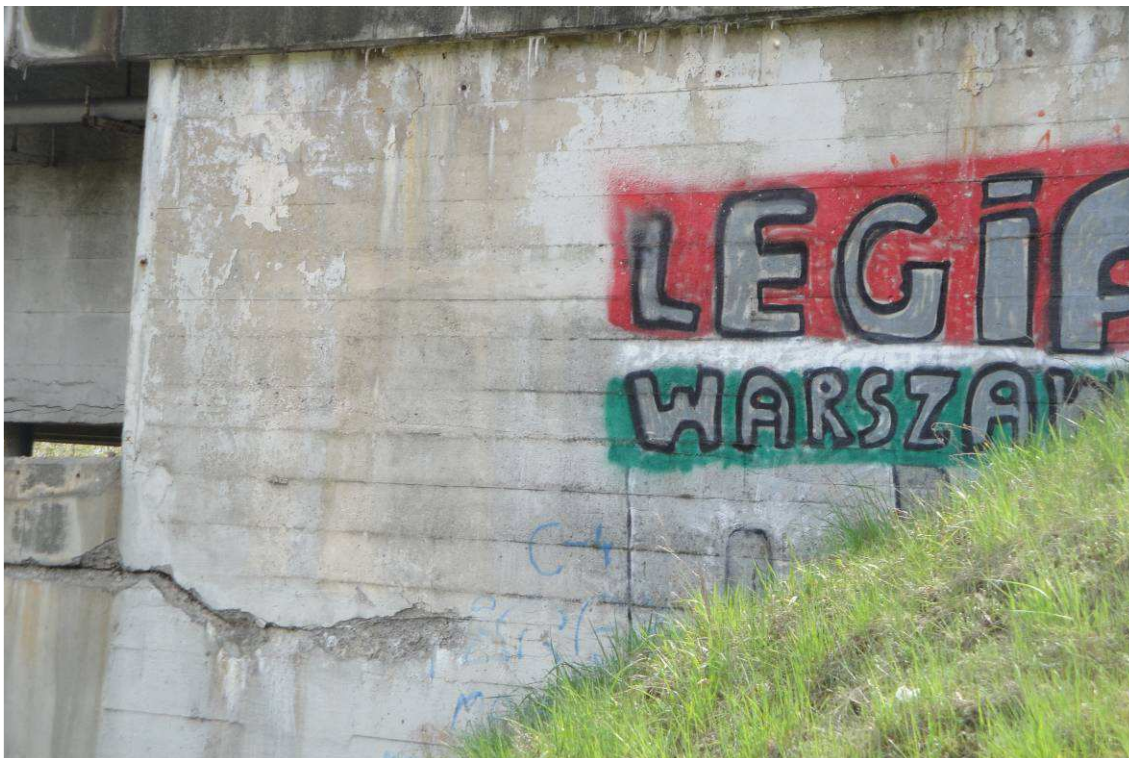
Fot. 34. Przyczółek zachodni. Spowodowana przez wymywanie destrukcja betonu i mas naprawczych wzdłuż poziomej rysy w miejscu technologicznej przerwy w betonowaniu w poziomie podstawy ławy podłożyskowej.

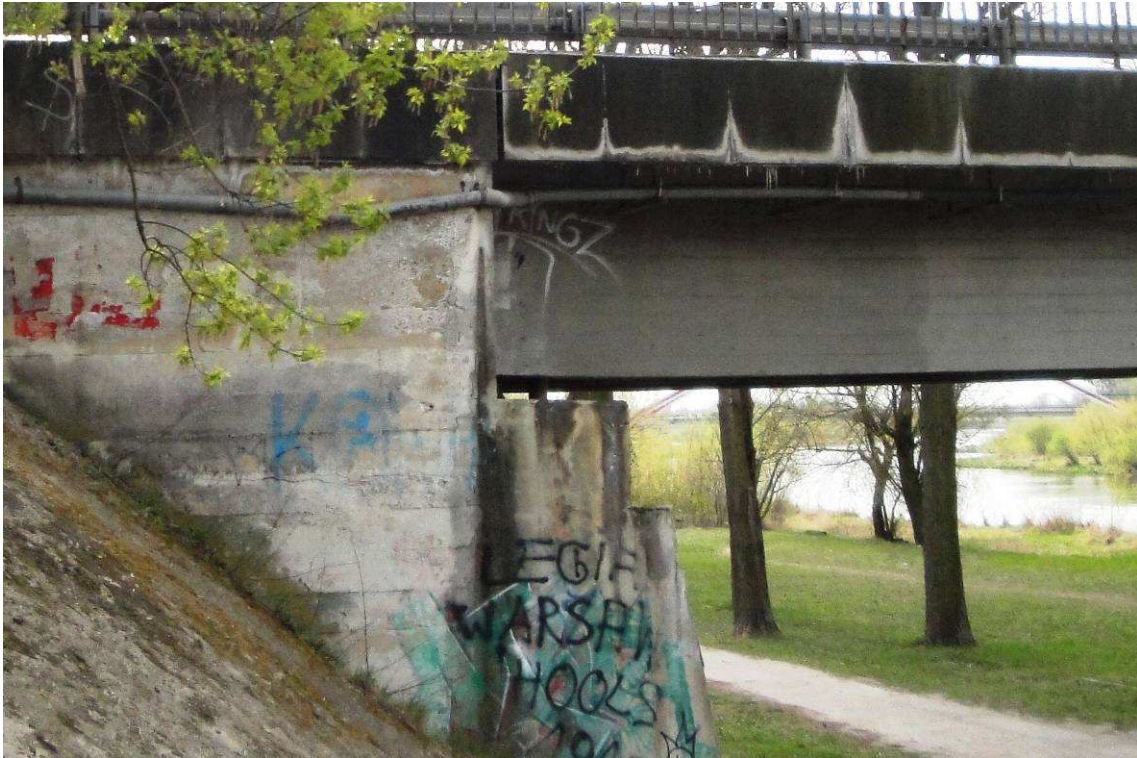
Fot. 35. Przymocowanie wschodni. Zawilgocenia, spękania i lokalne ubytki betonu spowodowane nieszczelną dylatacją. Zanieczyszczenia graffiti.

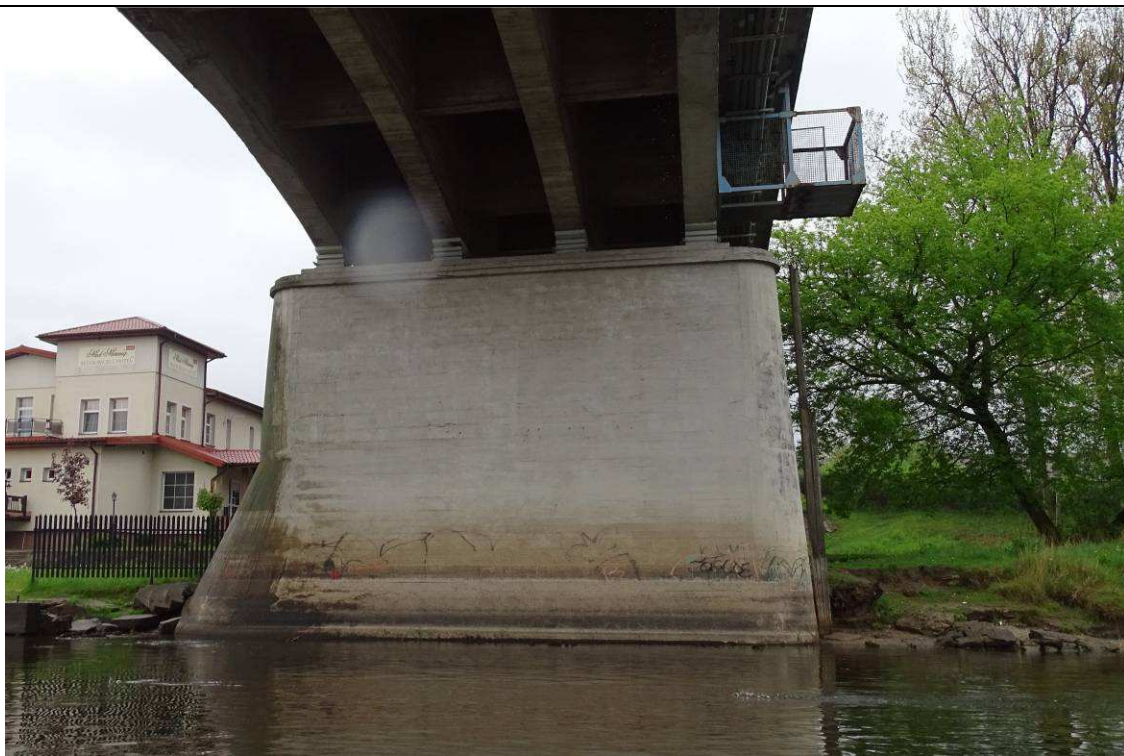
Fot. 36. Podpora 3. Praktycznie bez uszkodzeń.

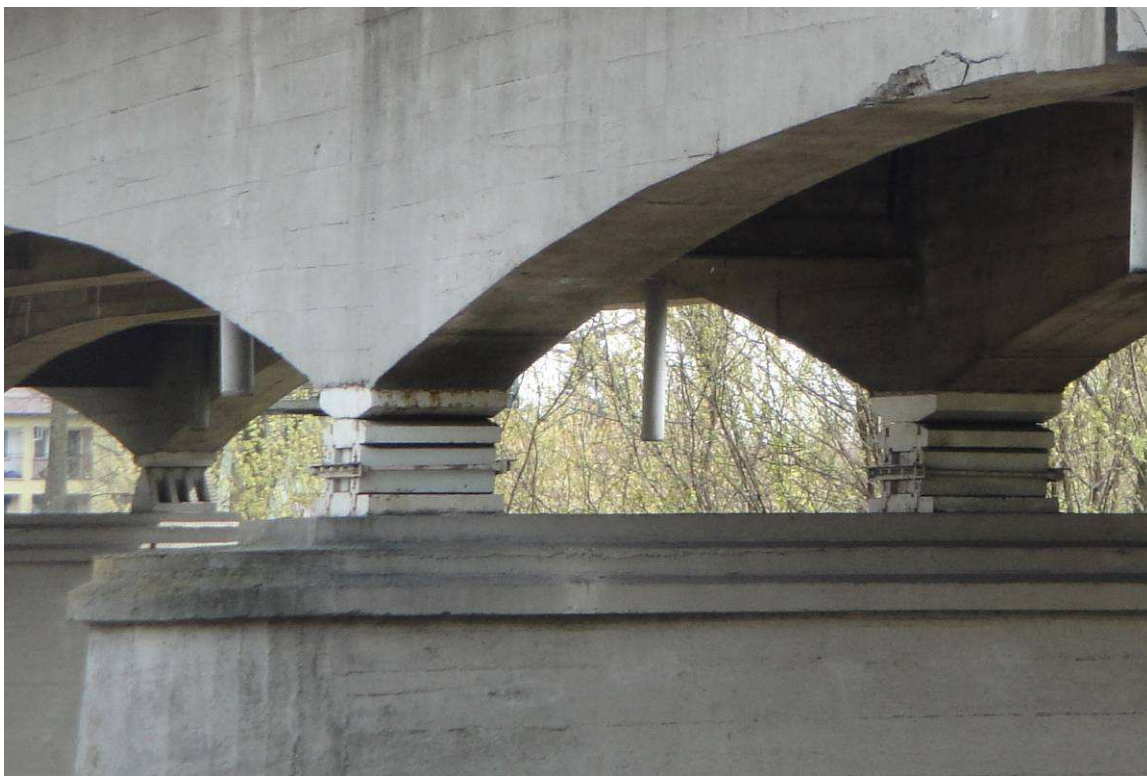
Fot. 37. Podpora 7. Praktycznie bez uszkodzeń.

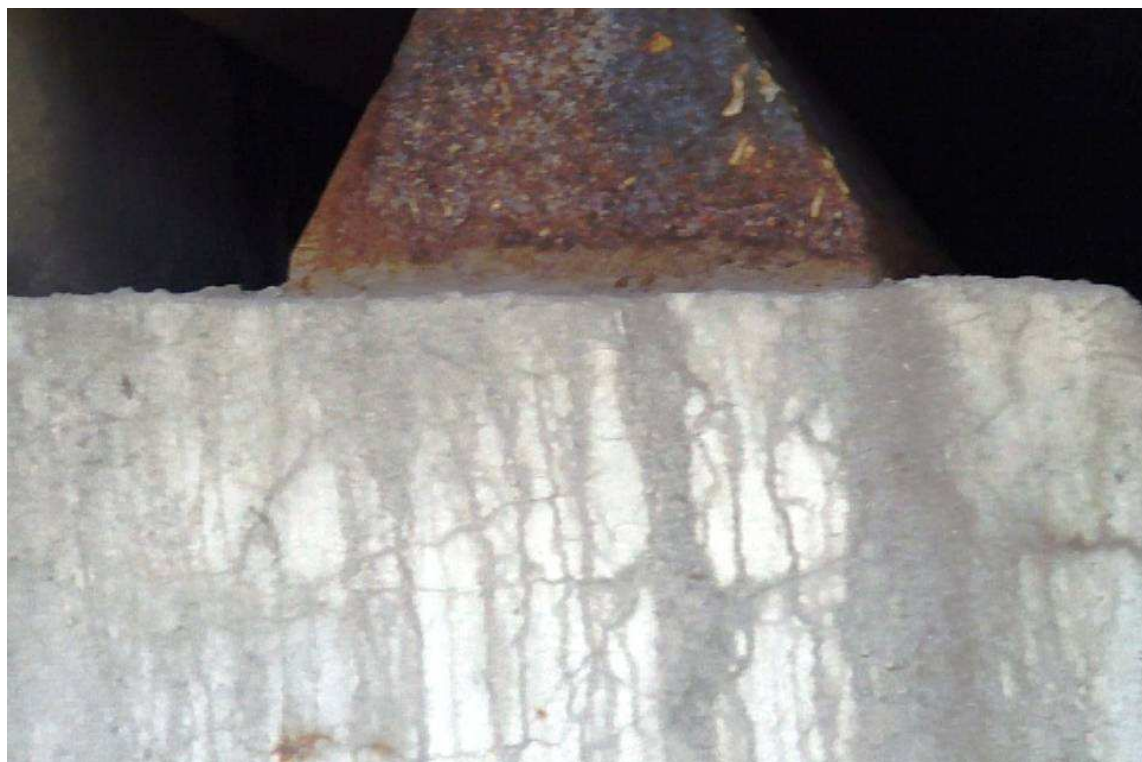
Fot. 38. Przegub Gerbera w przęśle 5-6. Powierzchniowa korozyja żyzyska. Spękania wierzchniej wyprawy z materiału PCC. Brak uszkodzeń konstrukcyjnych.

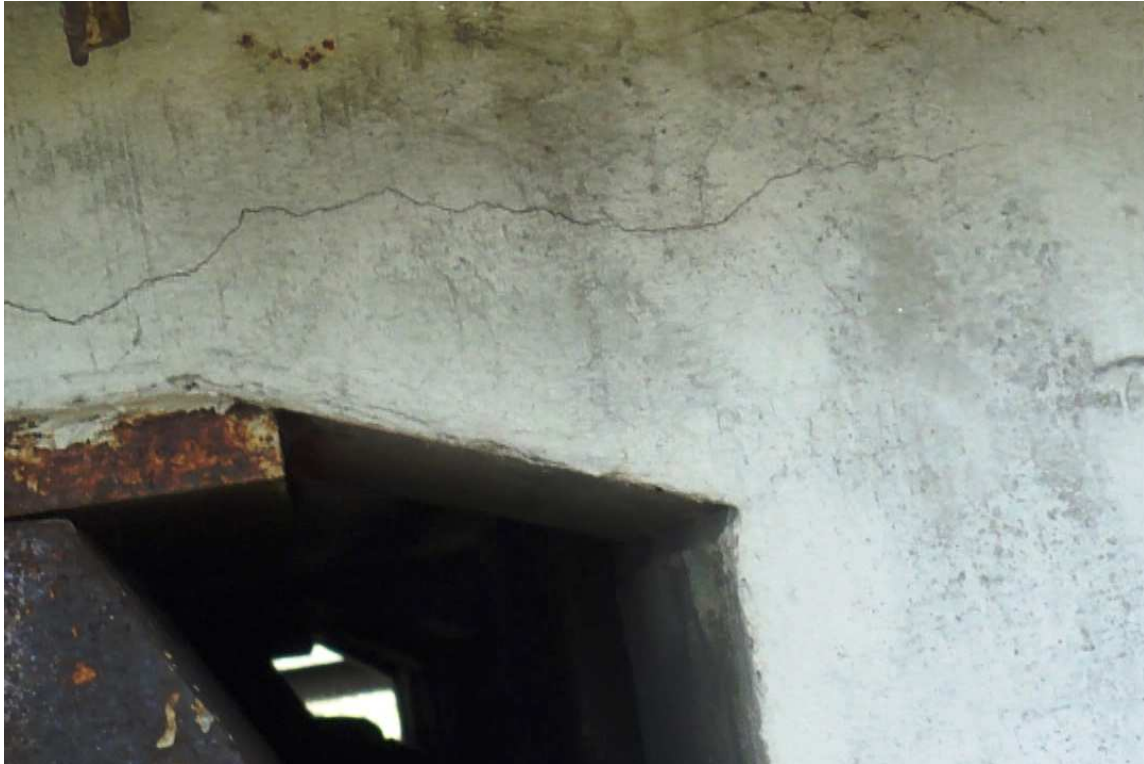
Fot. 39. Zarysowanie wyprawy PCC nad łożyskiem w przegubie. W głębi widoczna szczelina przegubu bez uszkodzeń mechanicznych i przecieków.

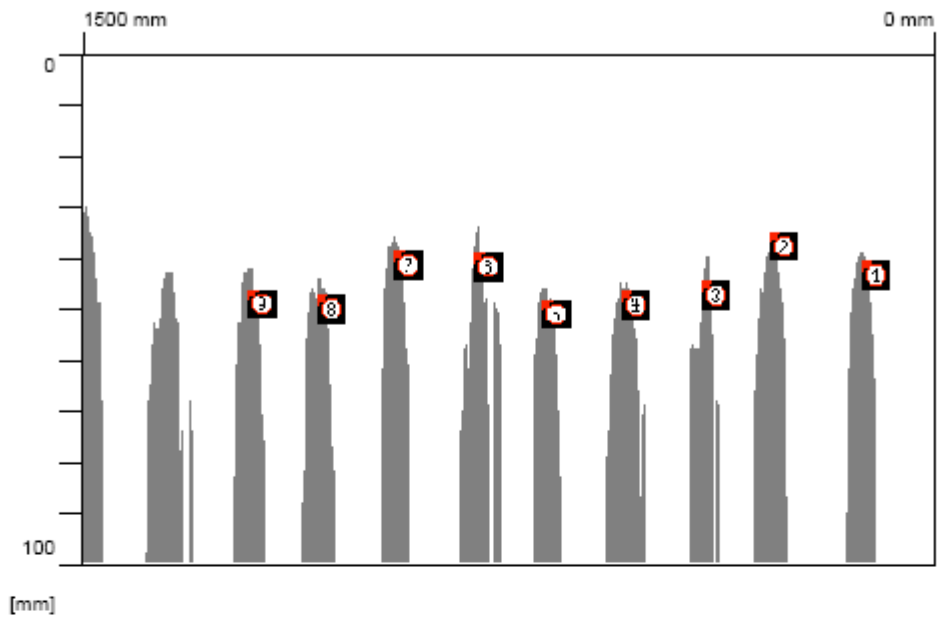
Szybki skan: FQ004889.XFF

Min grubość otuliny:	30 mm	T1:	100 mm
Max grubość otuliny:	68 mm	#prętów na T1:	14
Średnia grubość otuliny:	44 mm	T2:	100 mm
Odchylenie standardowe:	11 mm	#prętów na T2:	14
Odcięcie:	100 mm	T3:	100 mm
#prętów dla wart. odcięcia:	14	#prętów na T3:	14

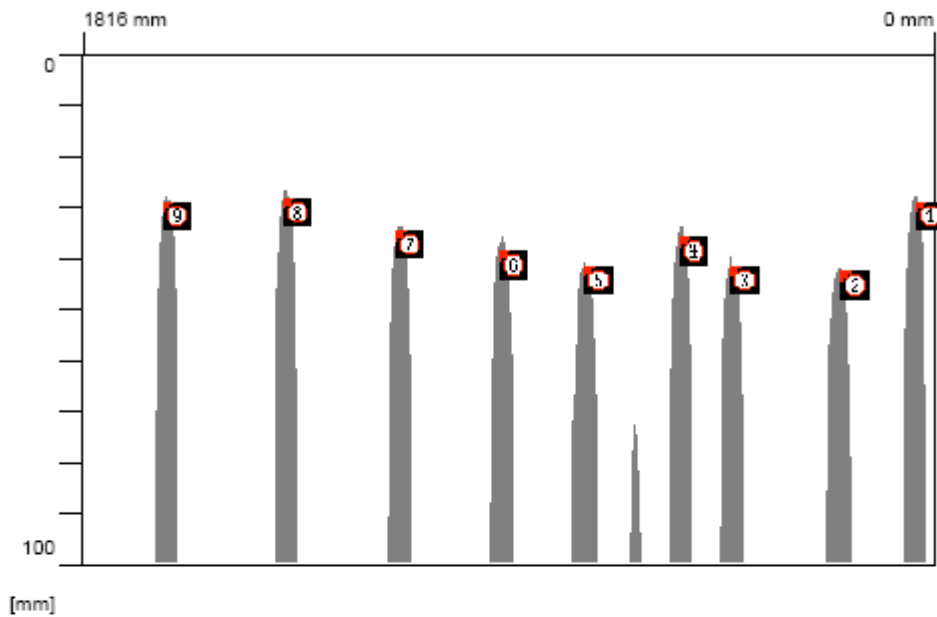
Szybki skan: FQ004880.XFF

Min grubość otuliny:	27 mm	T1:	100 mm
Max grubość otuliny:	73 mm	#prętów na T1:	10
Średnia grubość otuliny:	38 mm	T2:	100 mm
Odchylenie standardowe:	13 mm	#prętów na T2:	10
Odcięcie:	100 mm	T3:	100 mm
#prętów dla wart. odcięcia:	10	#prętów na T3:	10
